# Carros elétricos

desafios de engenharia para garantir

proteção à vida e ao patrimônio

- REALIDADE E ESTATÍSTICA
- ESTACIONAMENTOS EM SUBSOLOS
- A ENGENHARIA DE INCÊNDIO
- O USO DO CFD
- PROPOSTAS

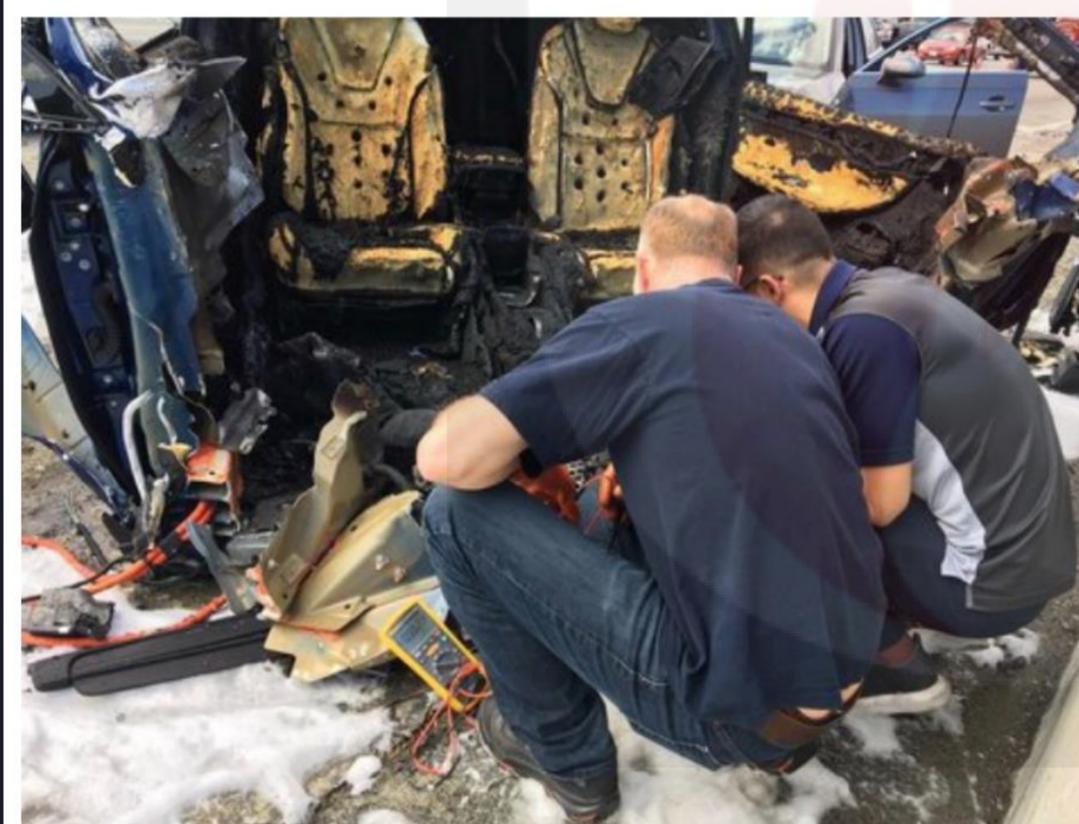
Engineers from the nearby Tesla headquarters work to clean up and de-energize exposed portions of the battery. (Mountain View (CA) Fire Department)

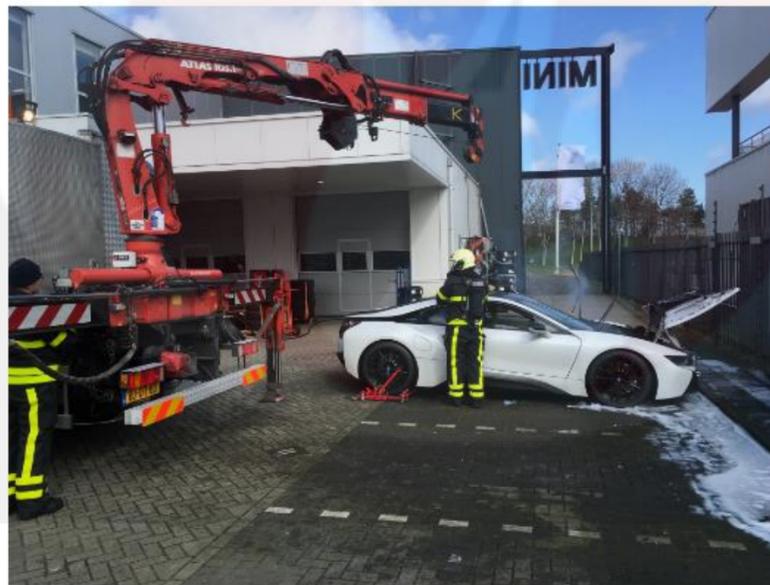
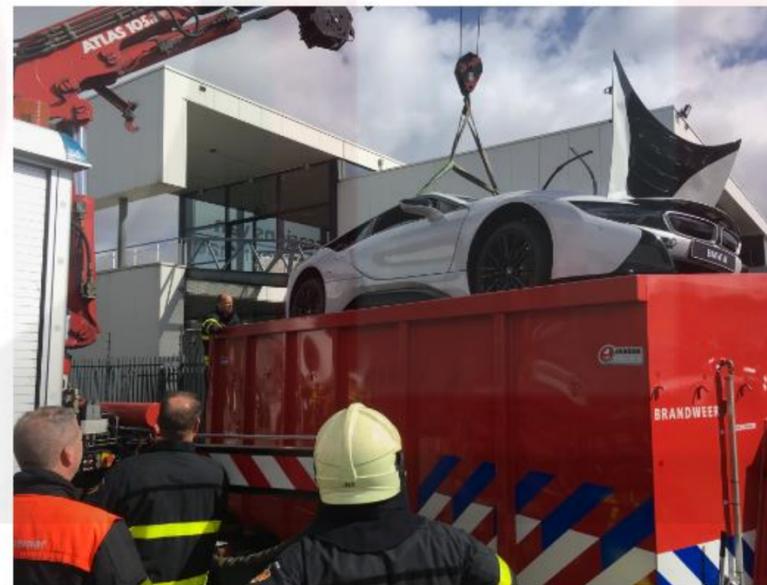
*In the Netherlands, crews load a BMW EV into a water bath after the battery began smoking inside a car dealership last spring. (Courtesy of Central and West Brabant Fire Brigade)*

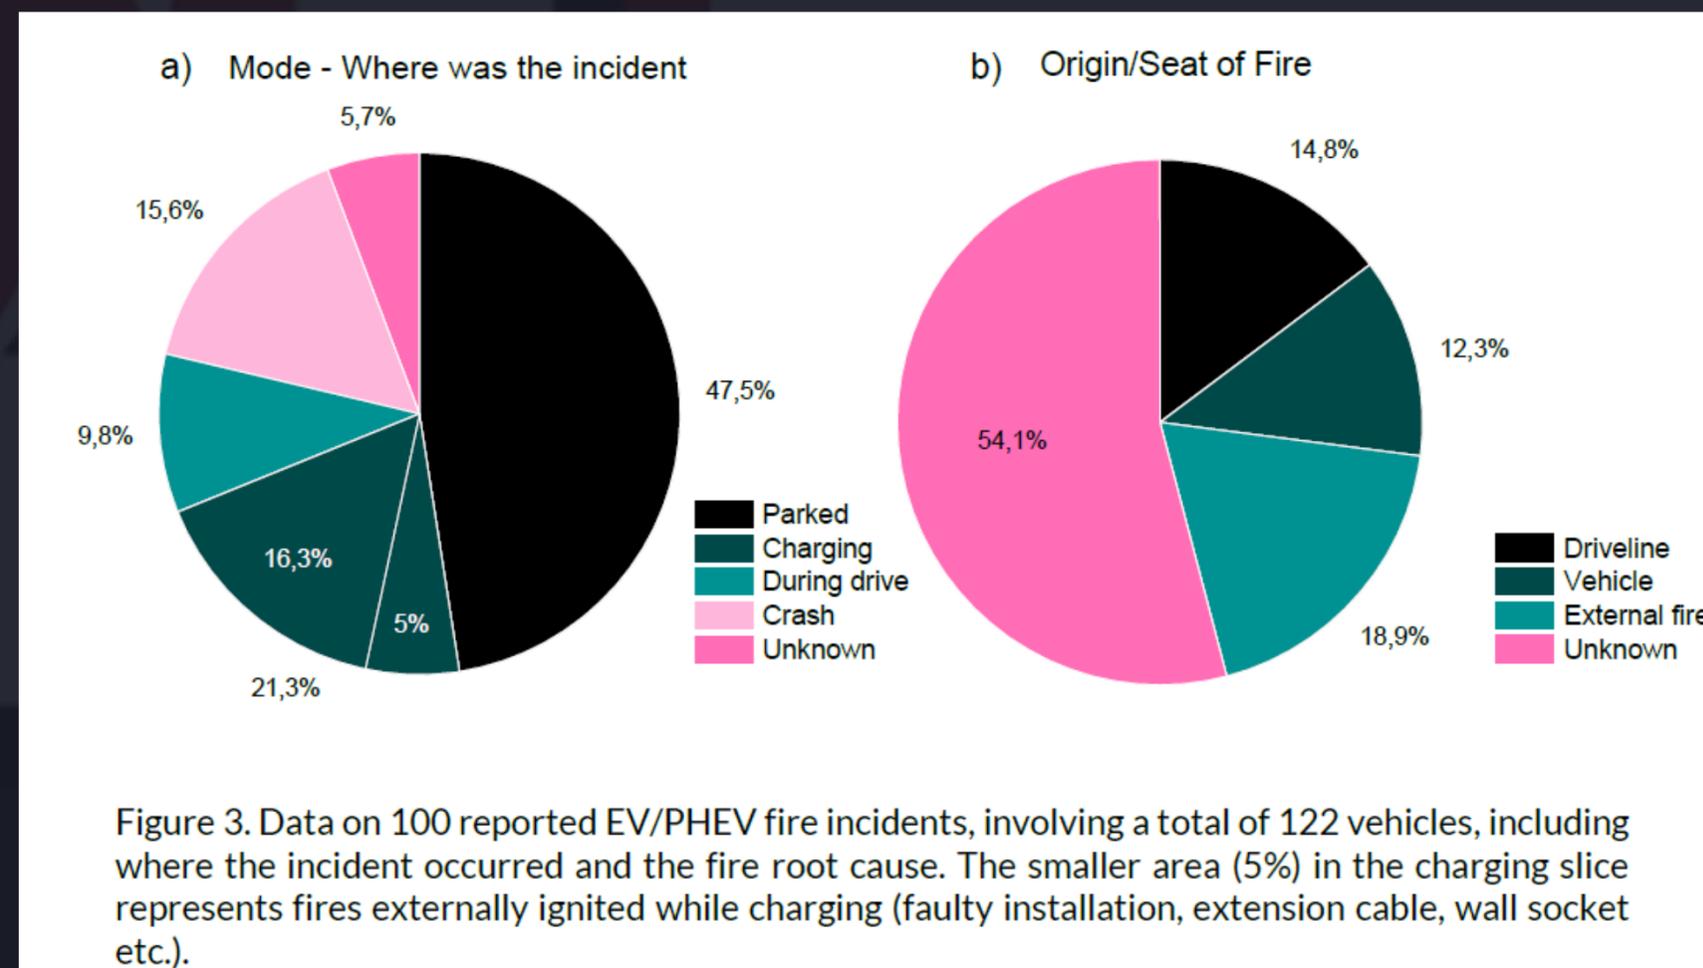
Na Dinamarca a maioria dos incêndios relatados são os relacionados a incêndios nas instalações de recarga (estudo de 2013). A maioria dos incêndios atribuído aos cabos de alimentação do sistema (houve crescimento de incêndios nas estações de recarregamento).

Table 2. Fires in charging stations and vehicle batteries in Denmark per year, number in brackets indicate the total number of fires reported for power installations

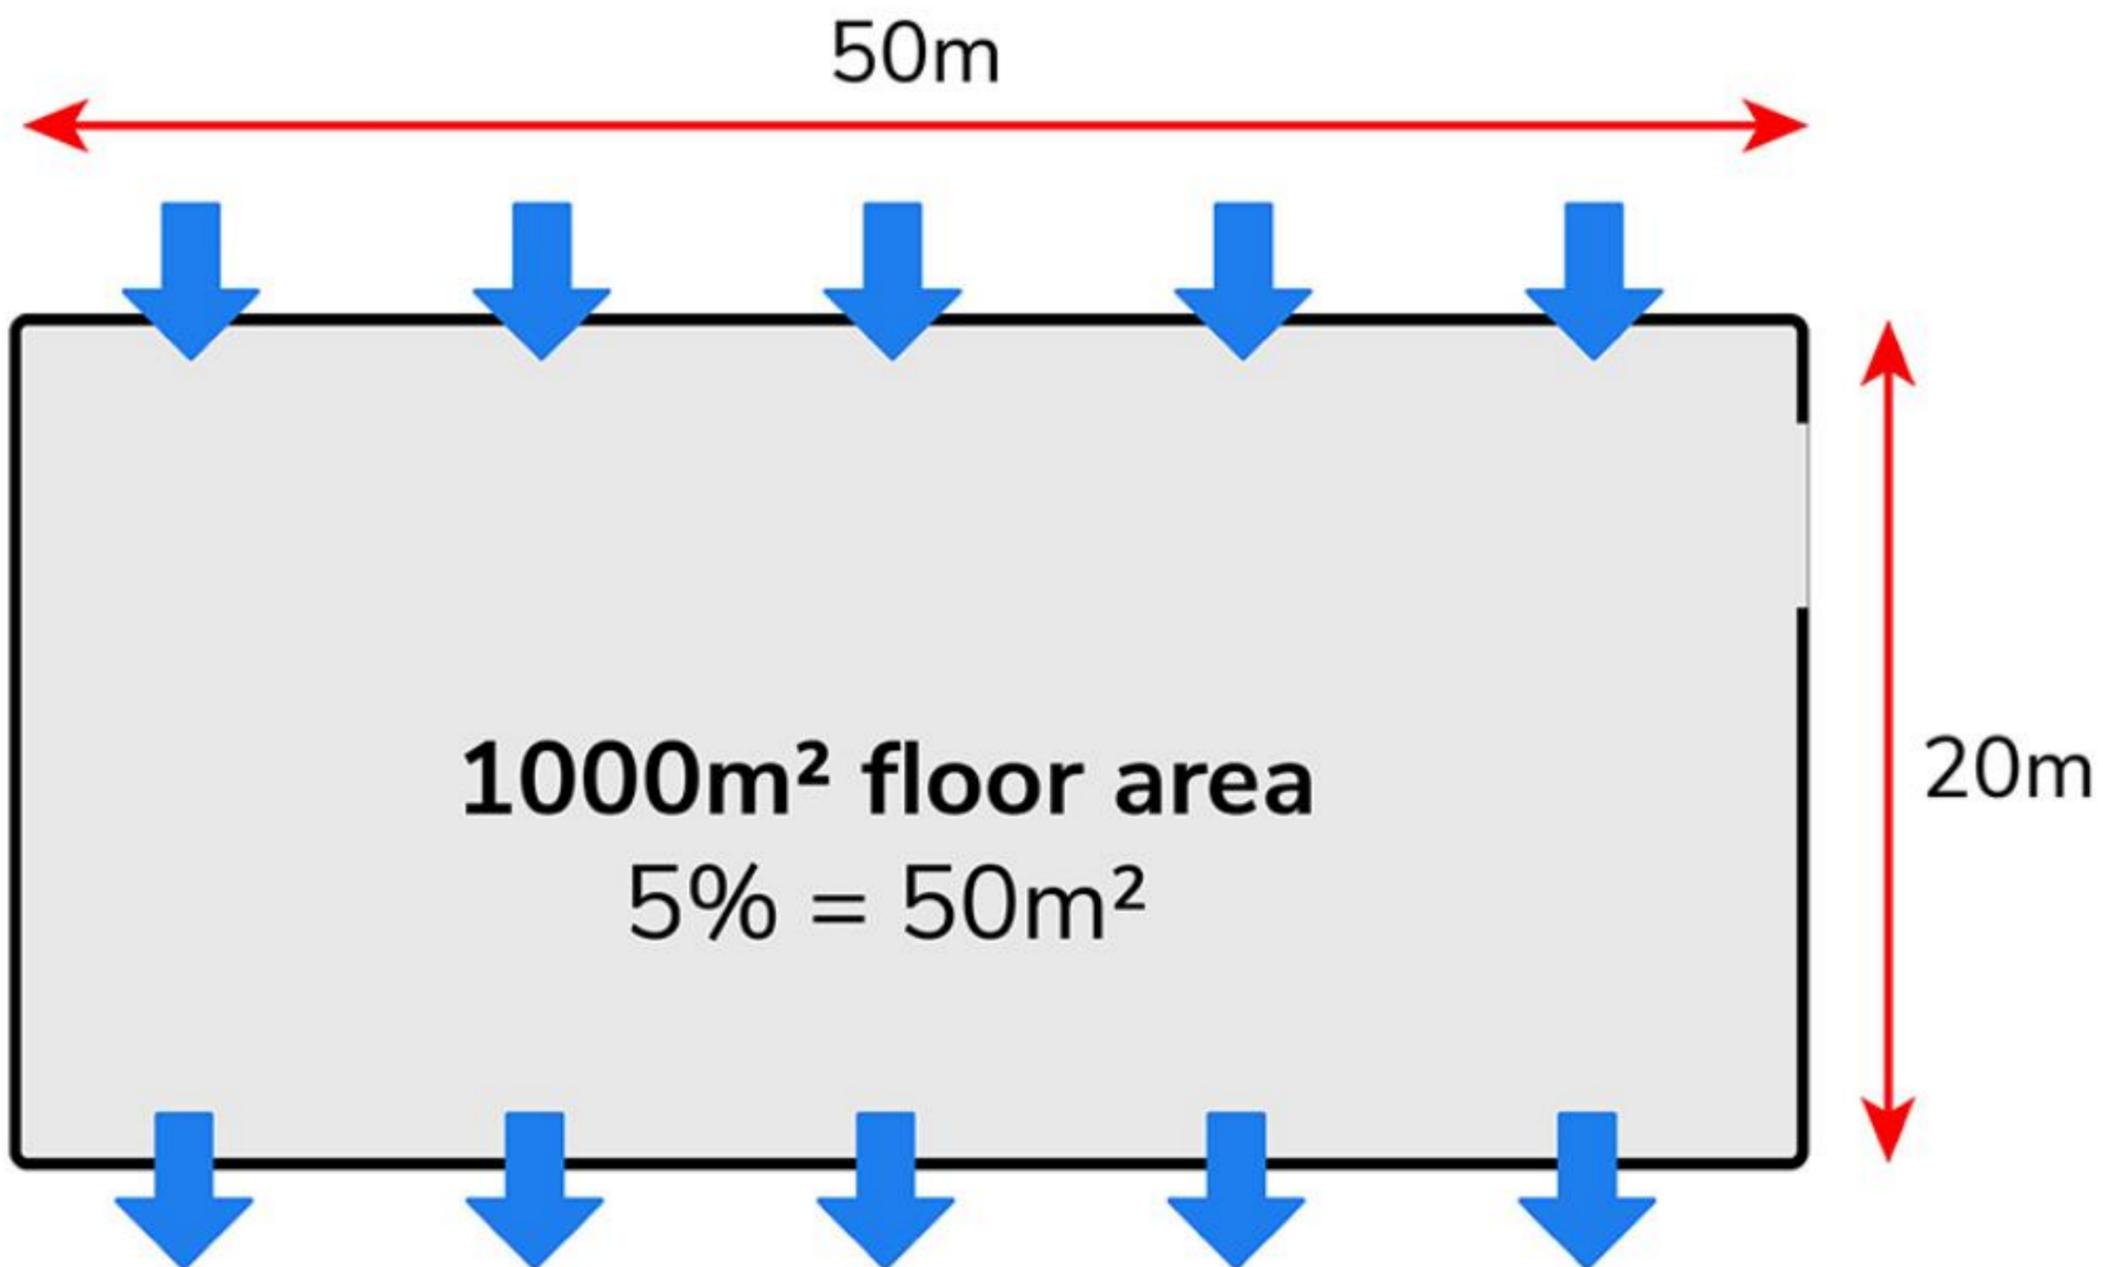
**VENTILAÇÃO NATURAL É  
PARA O EXTERIOR DA  
EDIFICAÇÃO EM CADA  
PAVIMENTO SUBSOLO !!**

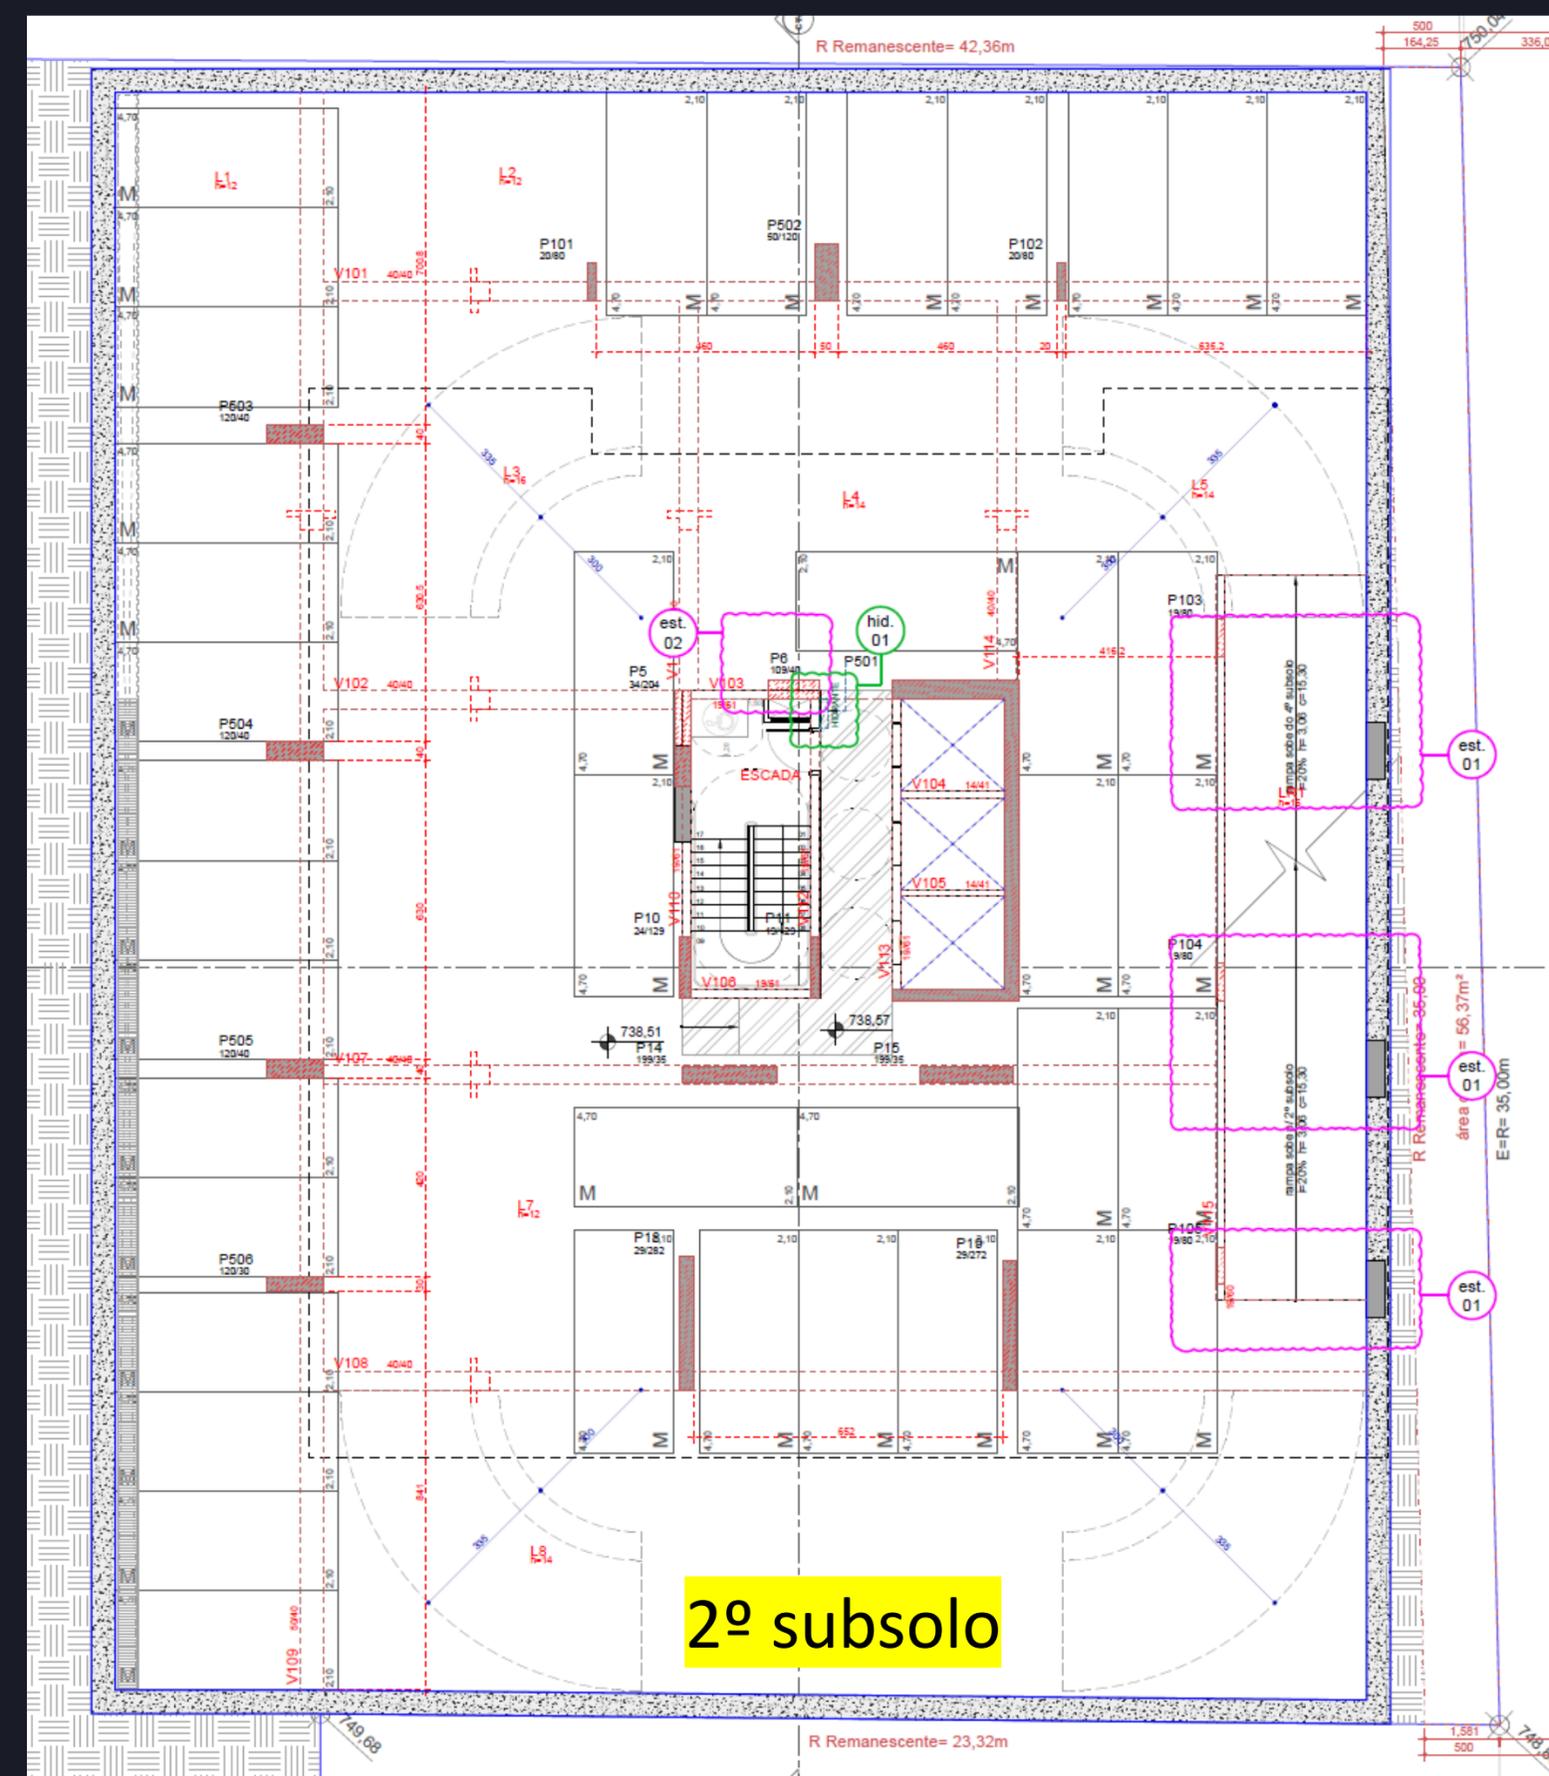
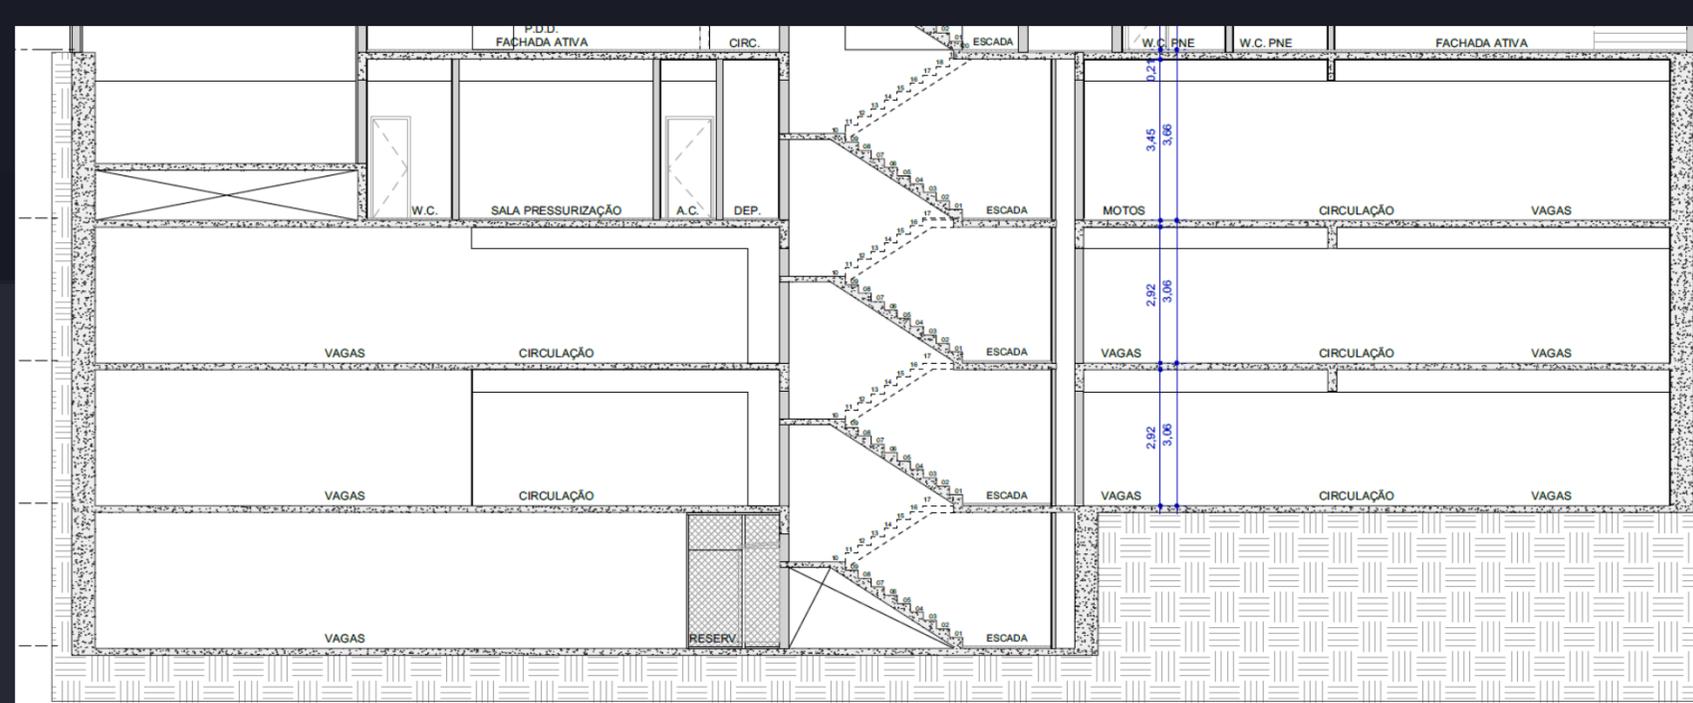
**CORTE AA**  
ESC.: 1/100

Subsolo 04 = Área total de 552,9156 m<sup>2</sup>  
 Subsolos 03/02 = Área total de 1.782,4392m<sup>2</sup>  
 Subsolo 01 = Área total de 891,2196m<sup>2</sup>  
**TOTAL DAS ÁREAS = 3.226,5744m<sup>2</sup>**

Volumes de cada subsolo, considerando pé-direito de 2,92m. para Subsolos 04/03/02 e pé-direito de 3,45m. para subsolo 01

**Volume total considerado de 9.893,94m<sup>3</sup>**  
 0,006 m<sup>2</sup> para cada m<sup>3</sup> resulta em:  
**59,36m<sup>2</sup> para ventilação**

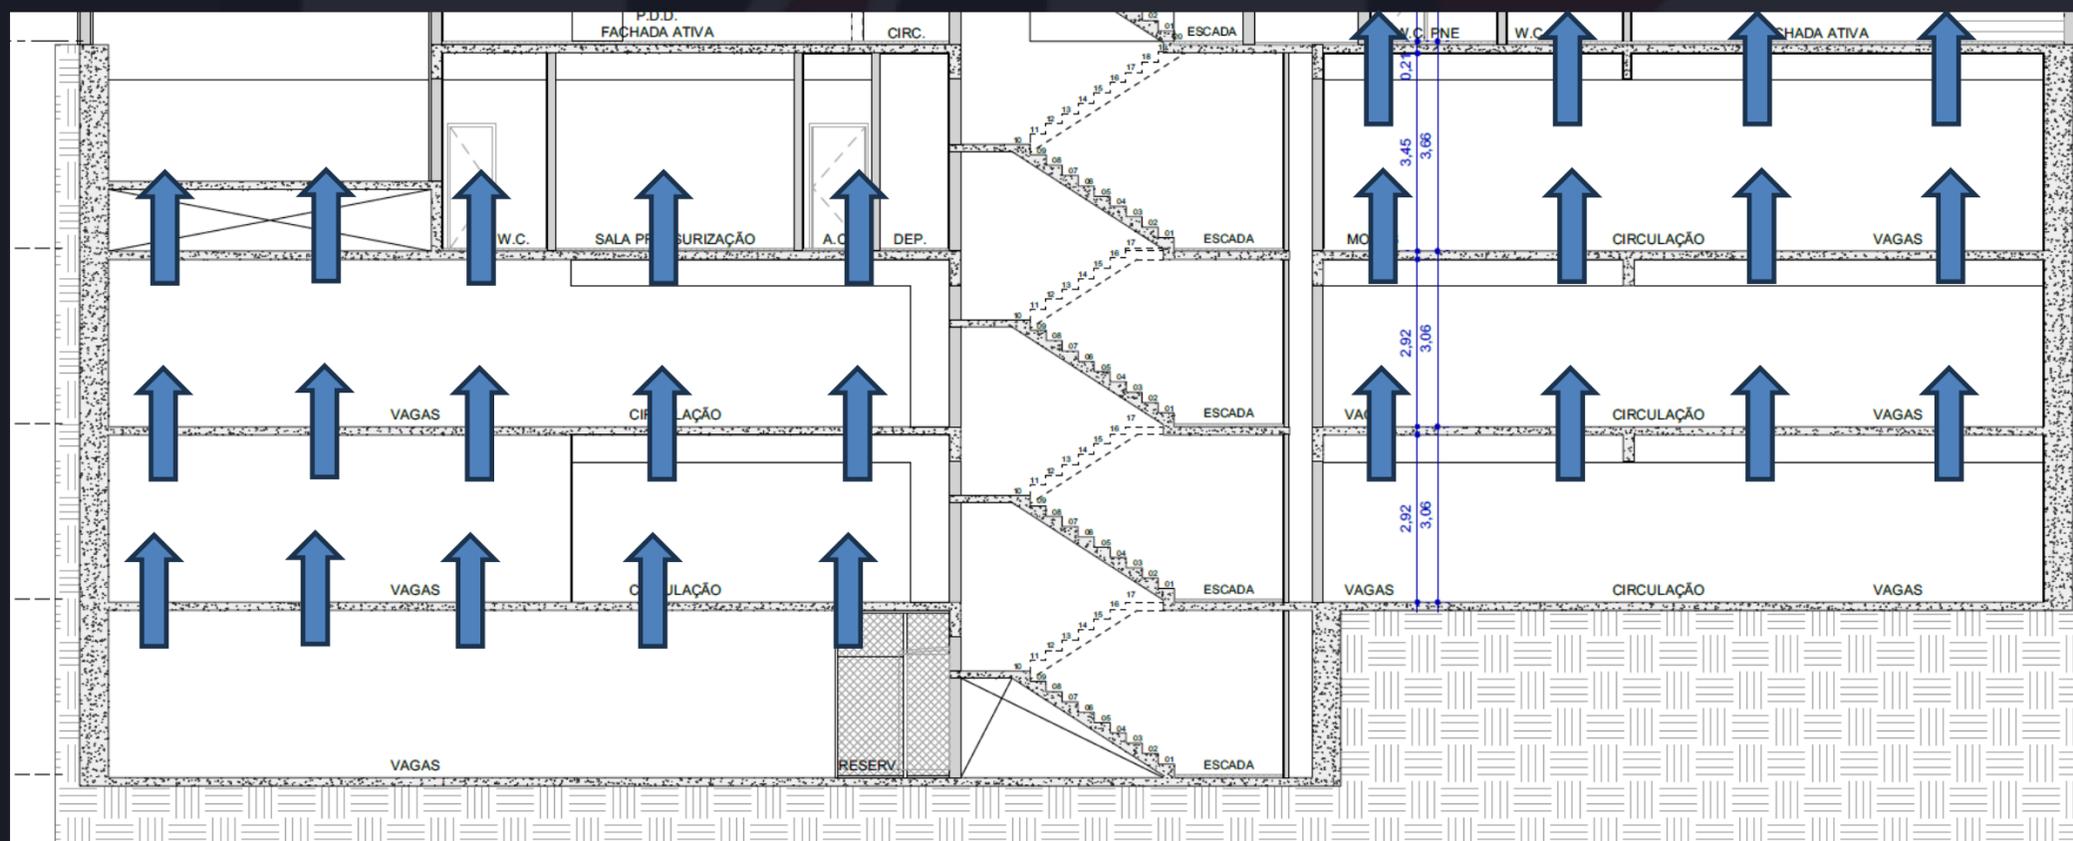
**CORTE AA**  
ESC.: 1/100

**Grelha considerada para subsolos 03/02/01 de 0,50m.X33,72m.,  
resultando em total de 50,58m<sup>2</sup>**

**Grelha considerada para subsolo 04 de 0,50mX20,92m., resultando em 10,46m<sup>2</sup>**

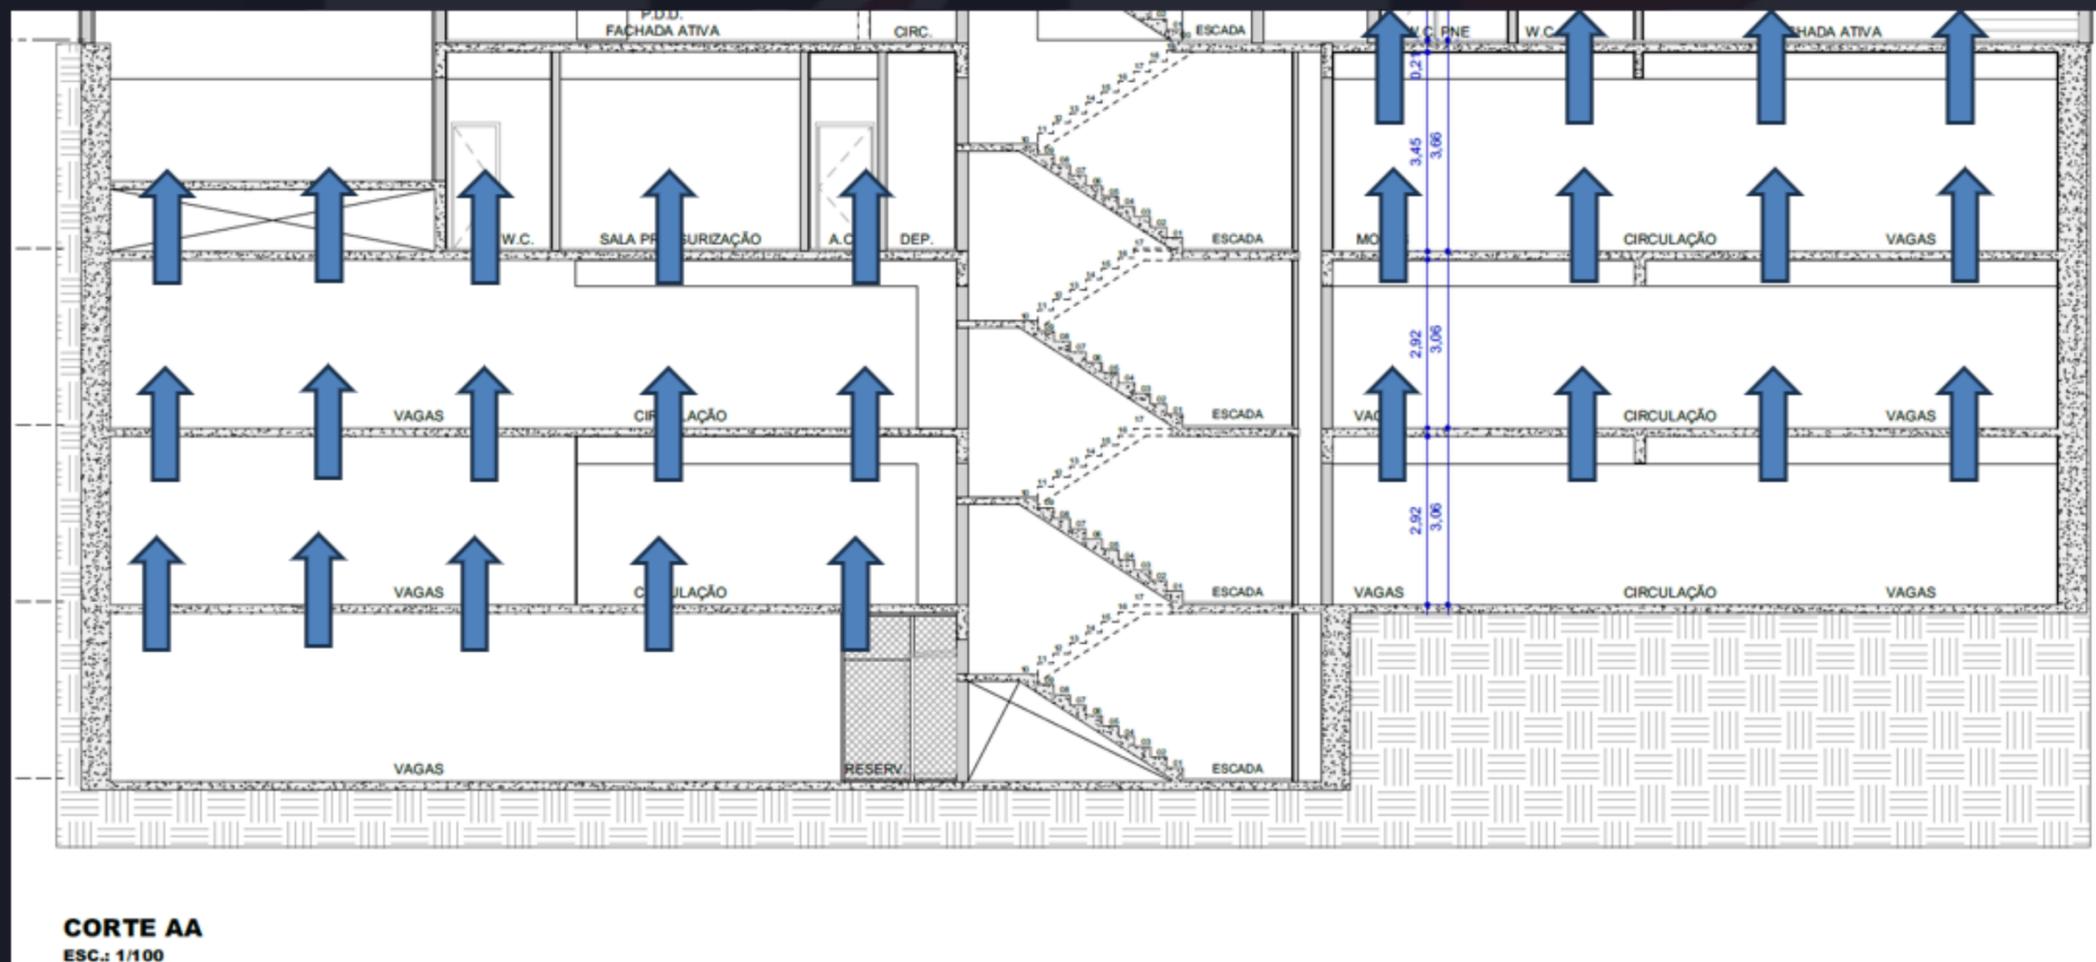
Grelha considerada para subsolos 03/02/01 de 0,50m.X33,72m.,  
resultando em total de 50,58m<sup>2</sup>

Grelha considerada para subsolo 04 de  
0,50mX20,92m., resultando em  
10,46m<sup>2</sup>

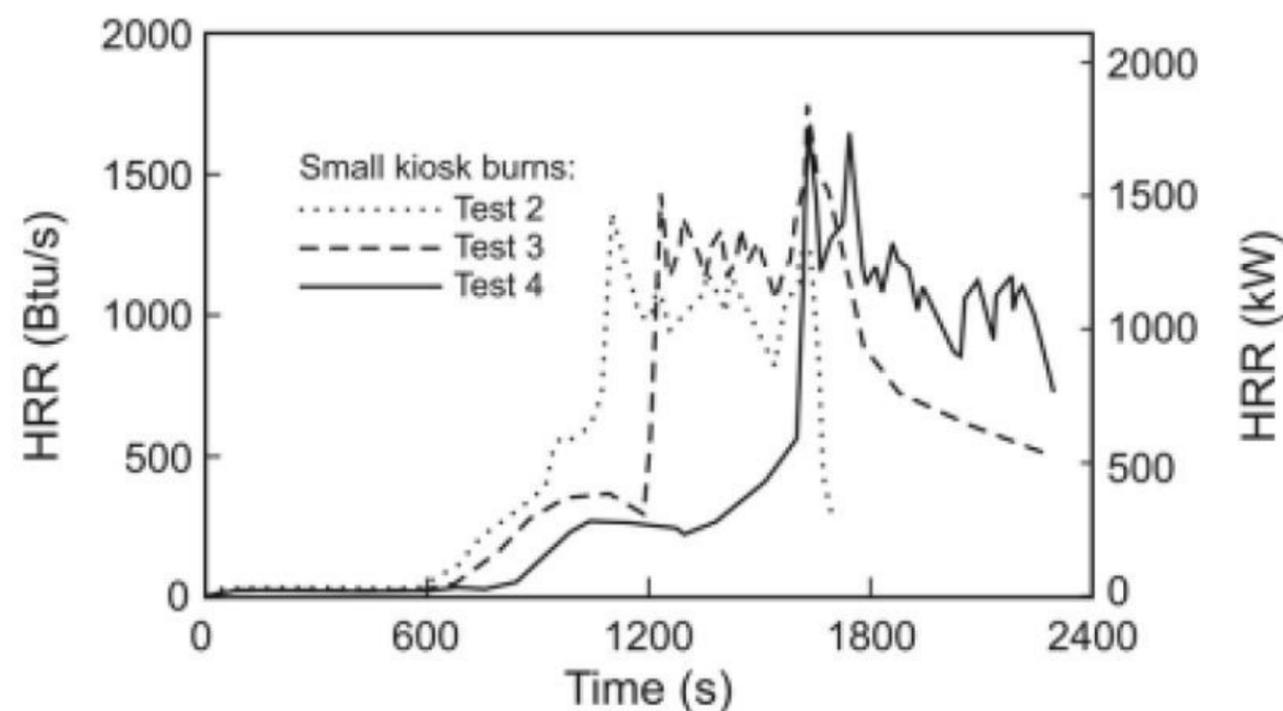
- Quiosques de venda: HRR\_máx aproximado de 1.800 kW

**Figure 5.21** *HRR of small kiosk.*

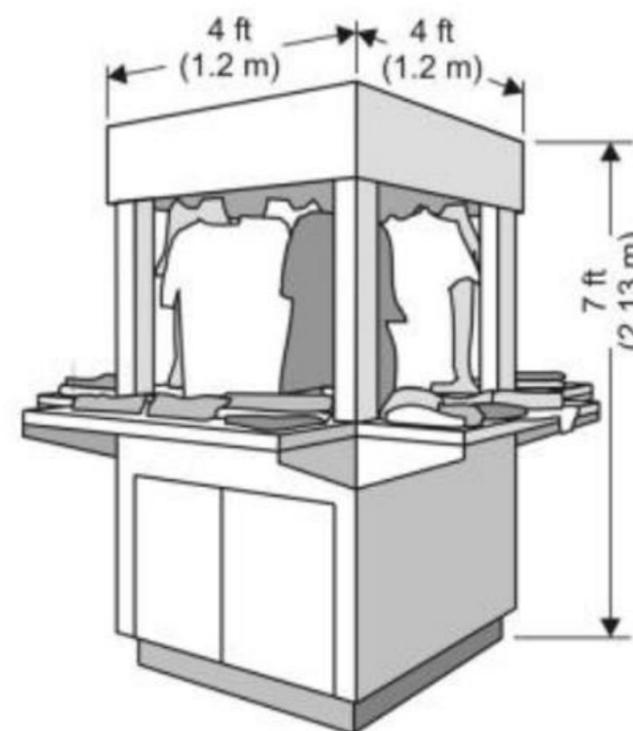
**Figure 5.20** *Small kiosk.*

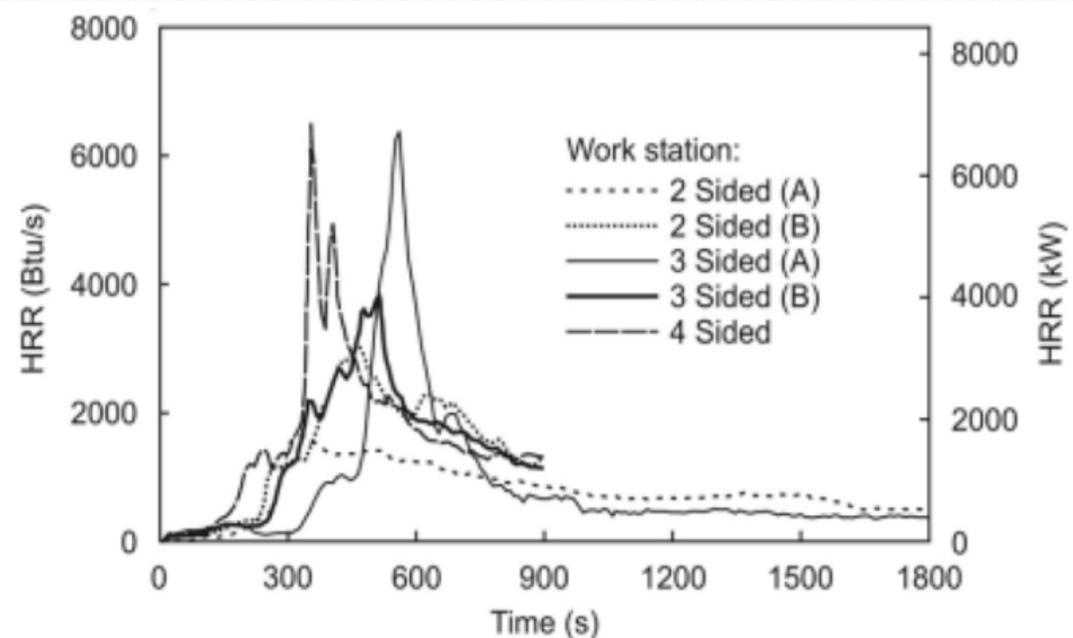
**Figure 5.23** *HRR from NIST work station burns.*

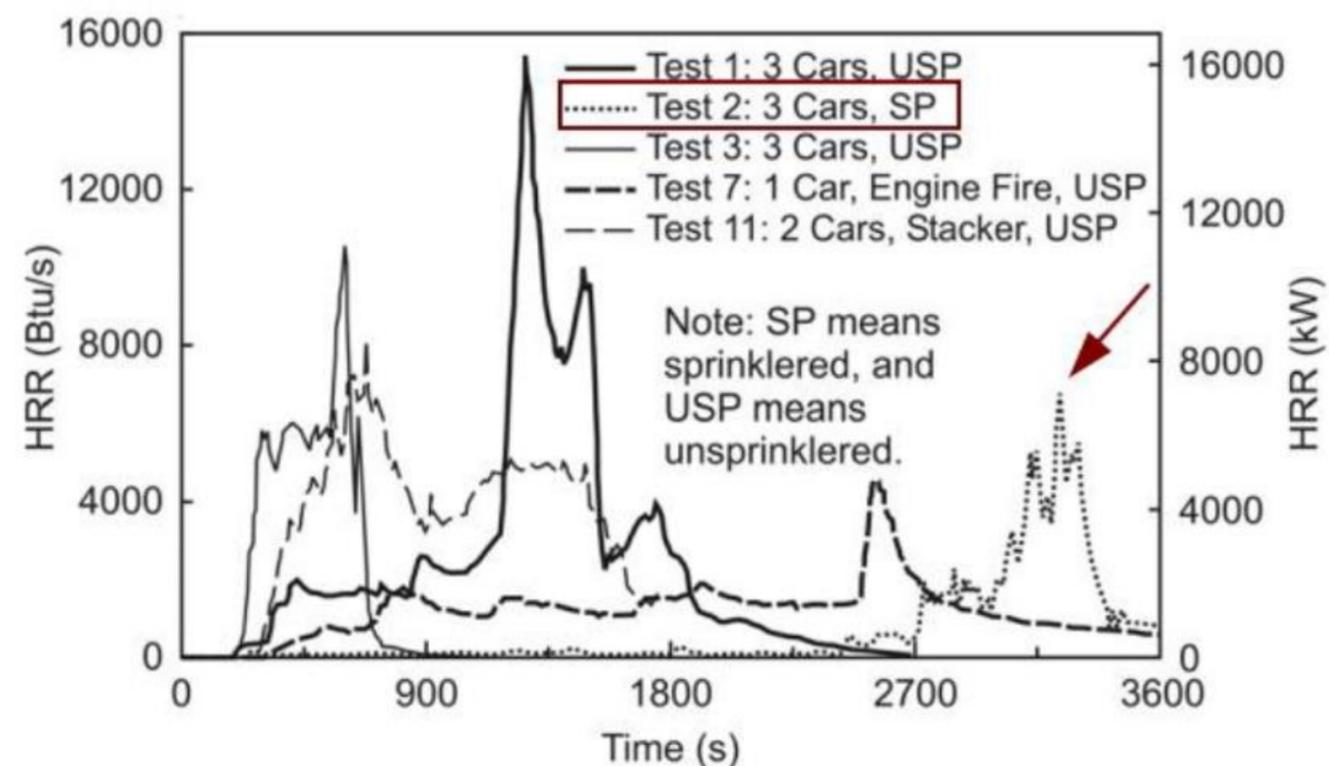
- Automóveis com SPK na edificação (não empilhados): HRR\_máx aproximado de 7.000 kW

**Figure 5.24** *HRR of automobile burns at BRE.*

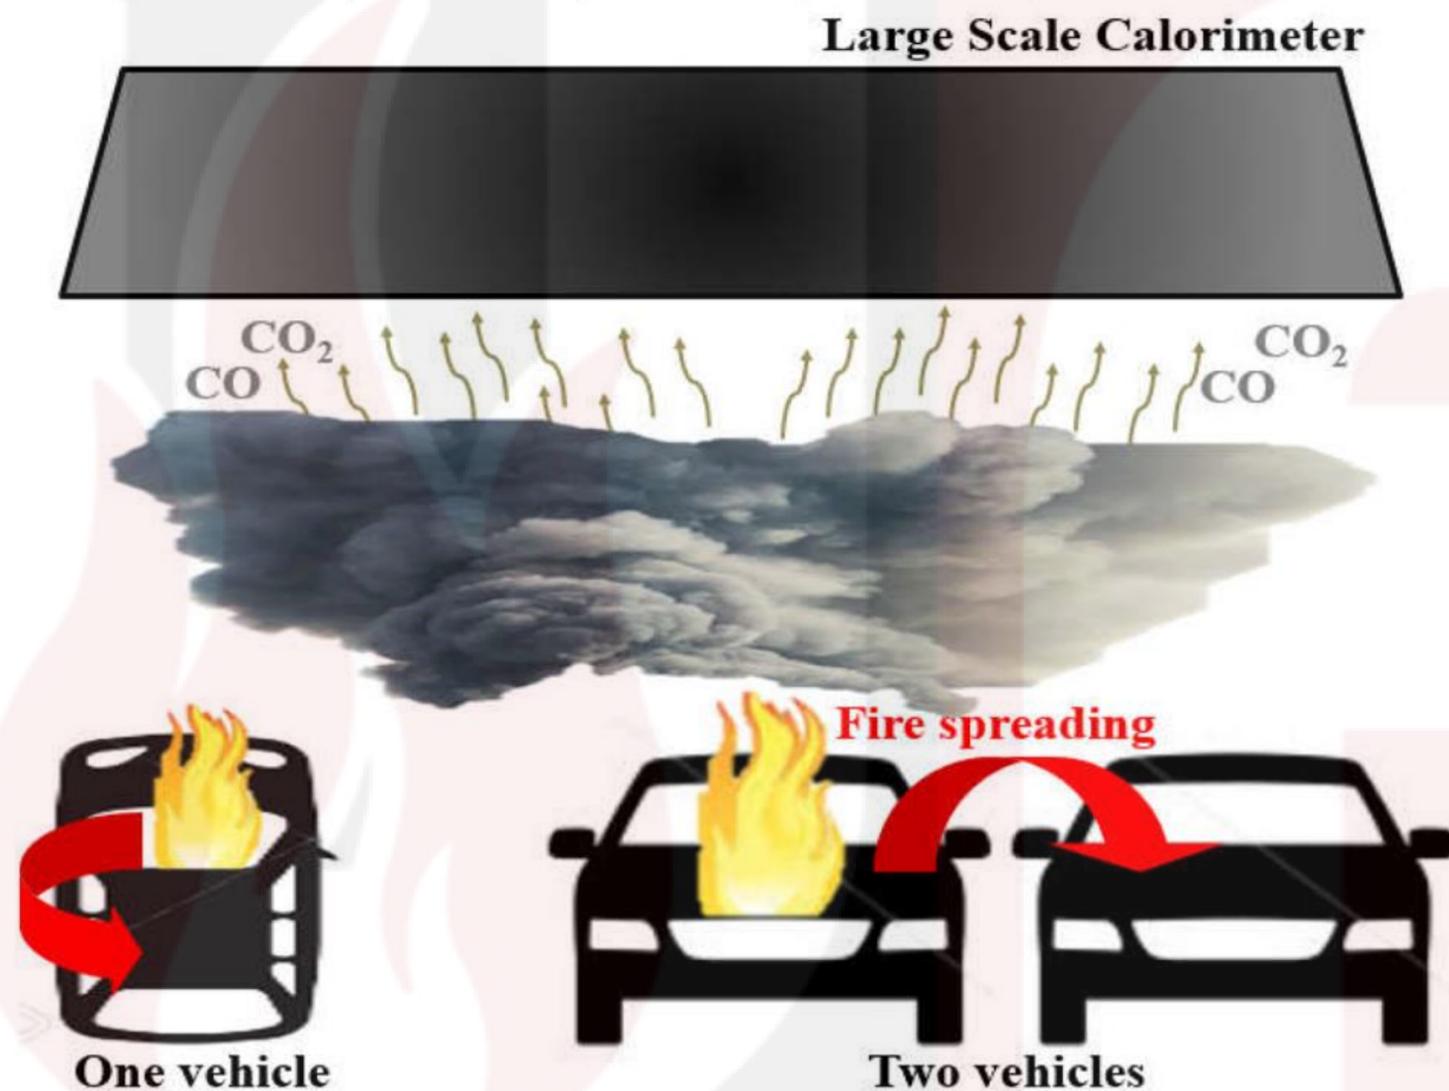
Figure 1. Schematic diagram of the basic concept for this study.

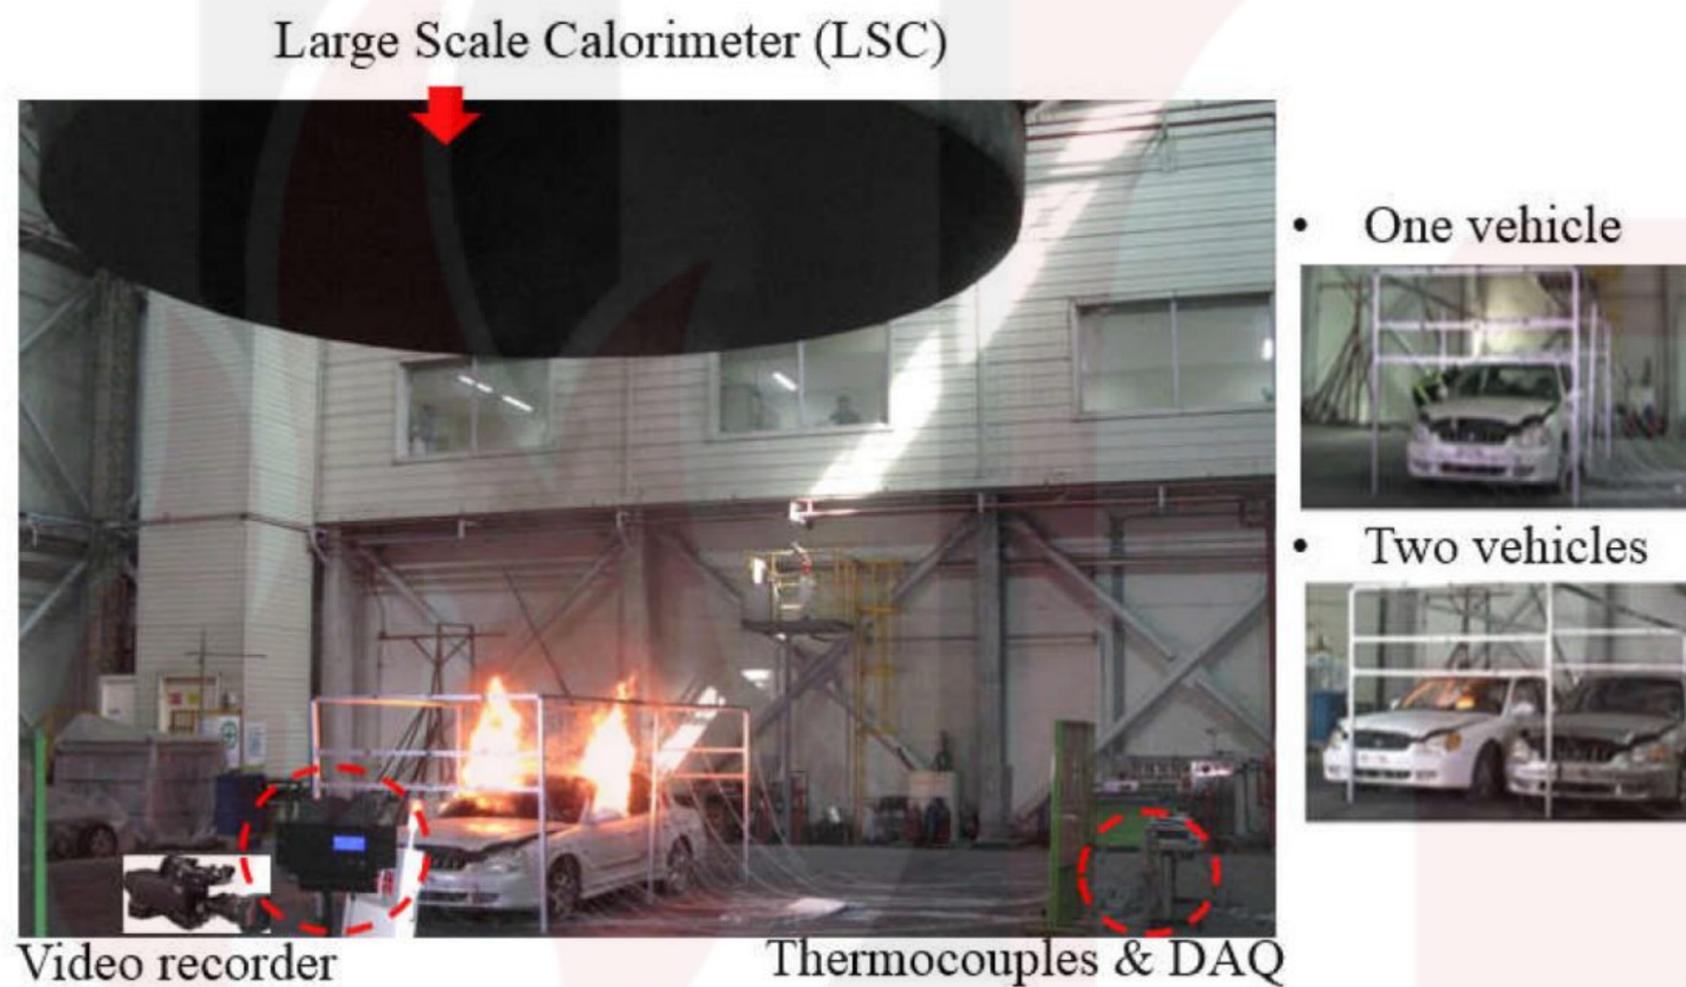
Figure 3. Experimental setup and measurement tools.

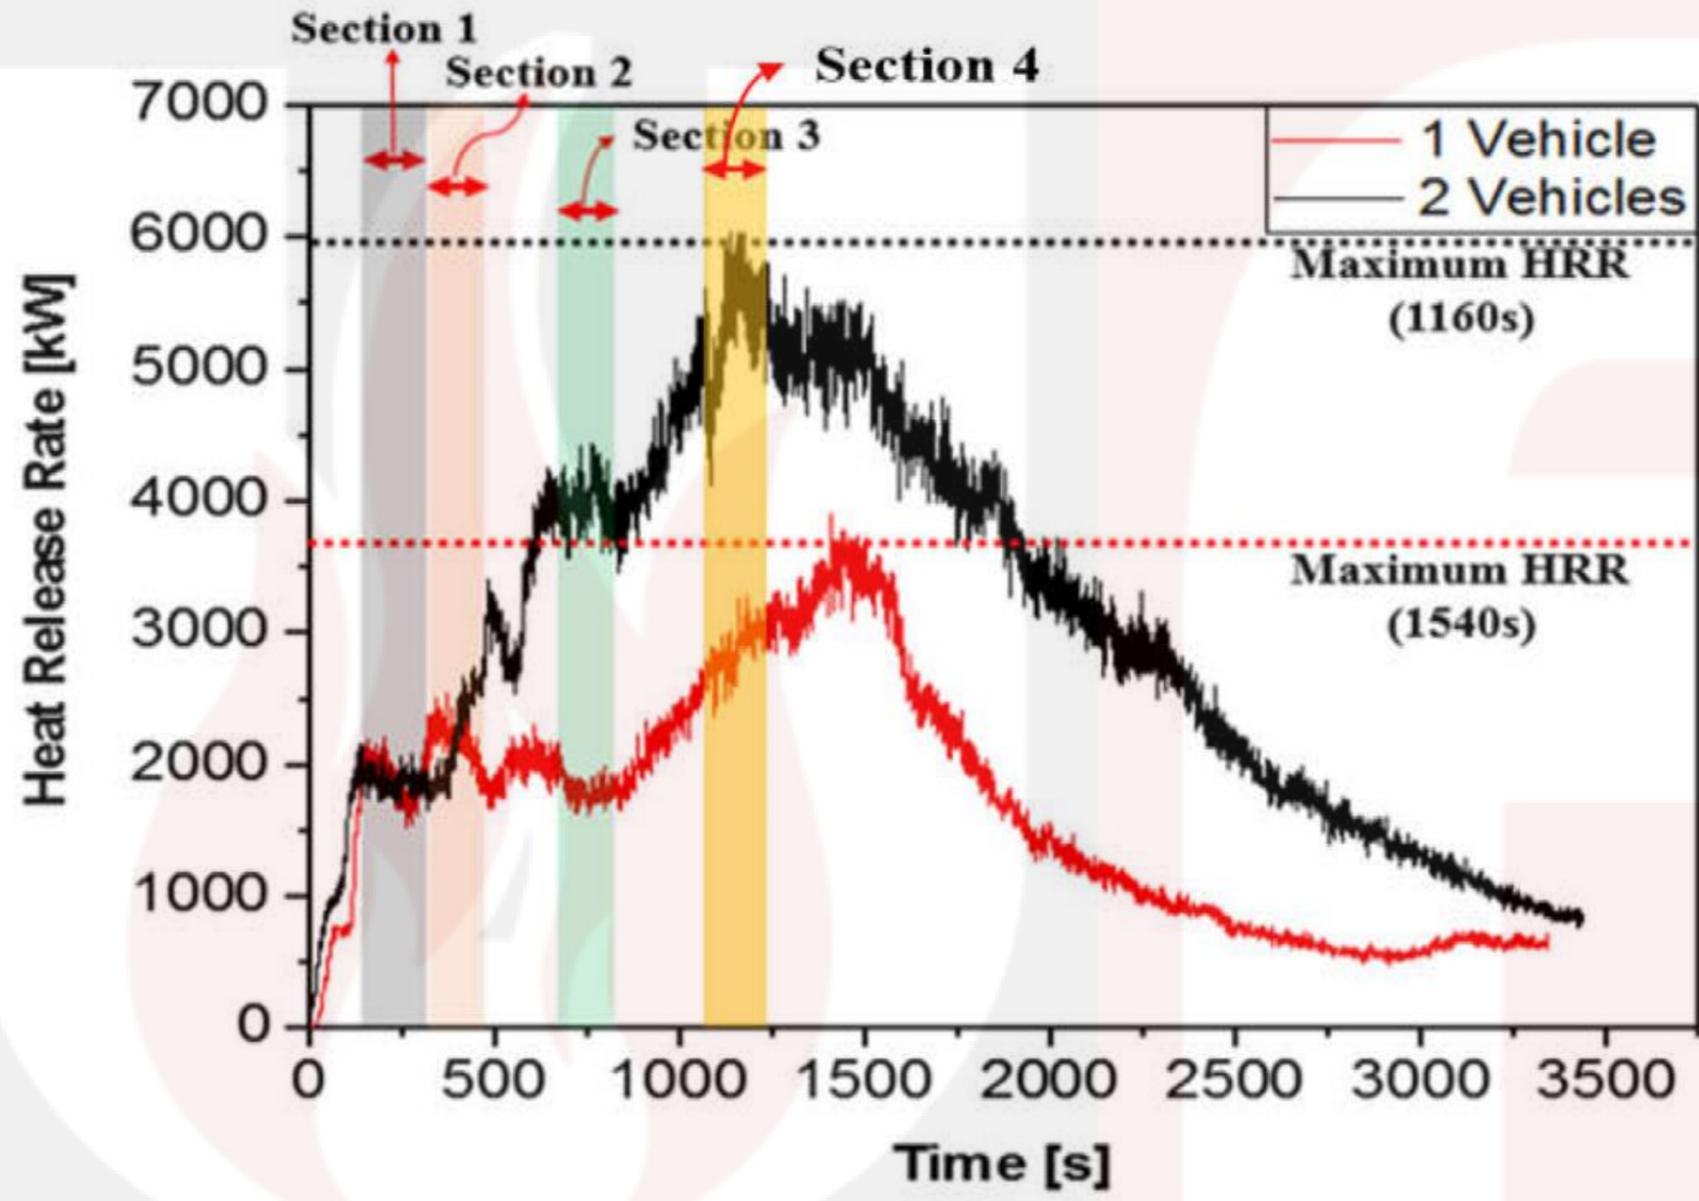
Figure 11. Heat release rate for one and two vehicles as a function of time.
