# Carros elétricos

desafios de engenharia para garantir

proteção à vida e ao patrimônio

- REALIDADE E ESTATÍSTICA
- ESTACIONAMENTOS EM SUBSOLOS
- A ENGENHARIA DE INCÊNDIO
- O USO DO CFD
- PROPOSTAS

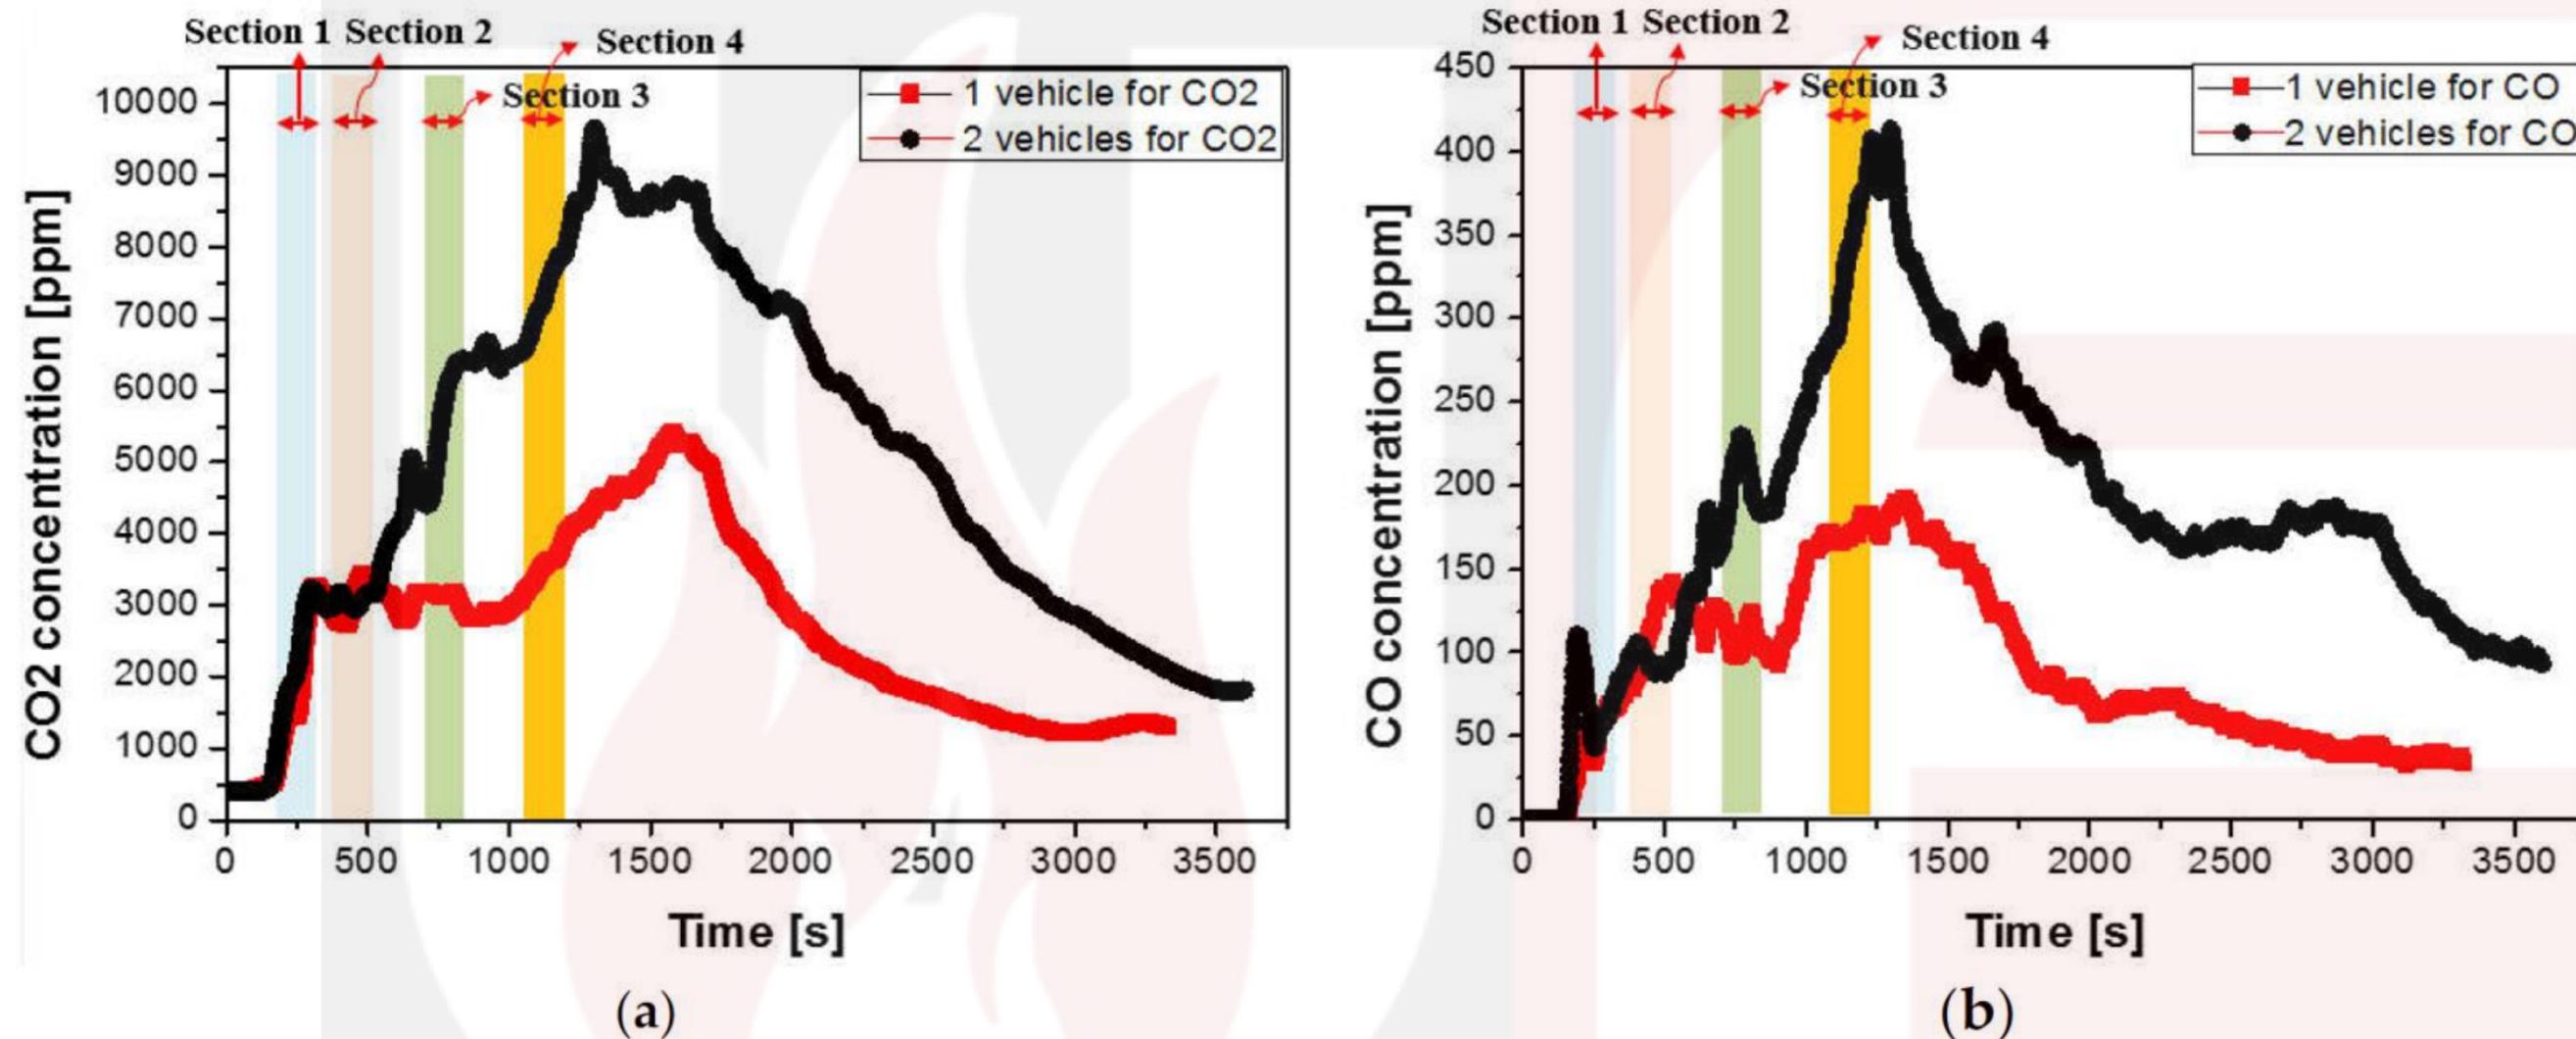
## Comparativo da emissão de CO<sub>2</sub> e CO - Critério de *Tenability*

Figure 14. Toxic-substance concentration results: (a) Carbon dioxide and (b) carbon monoxide.

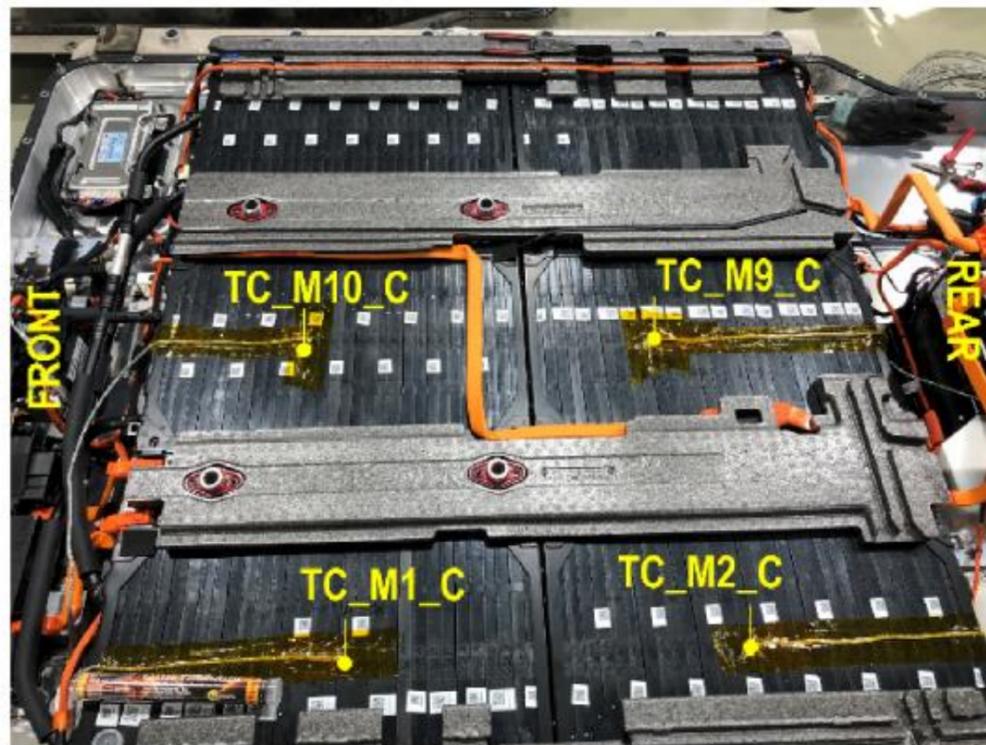
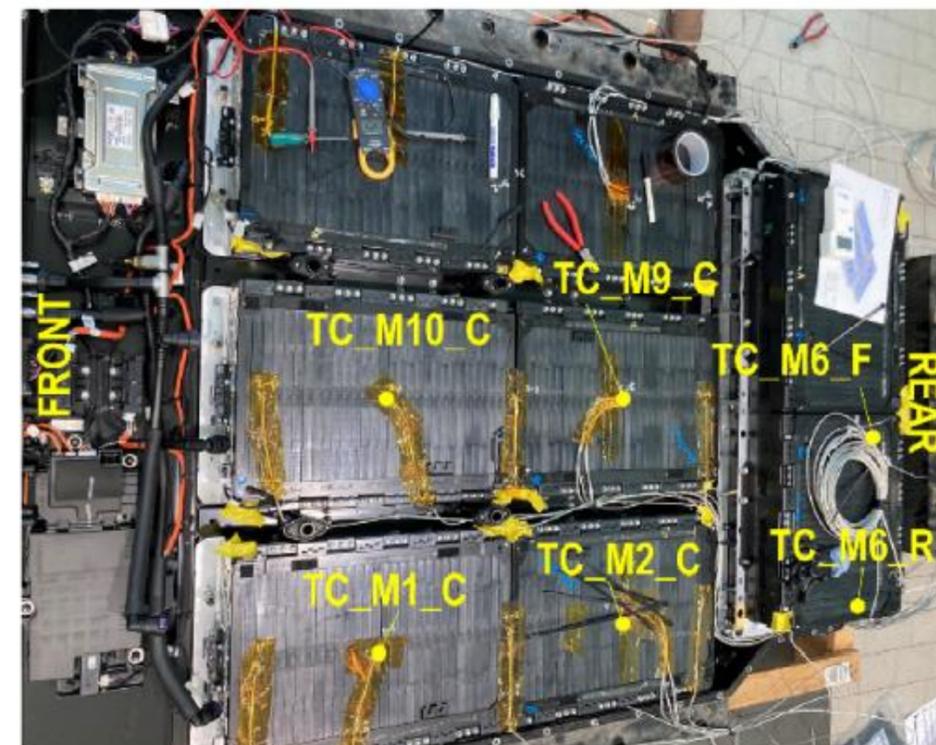
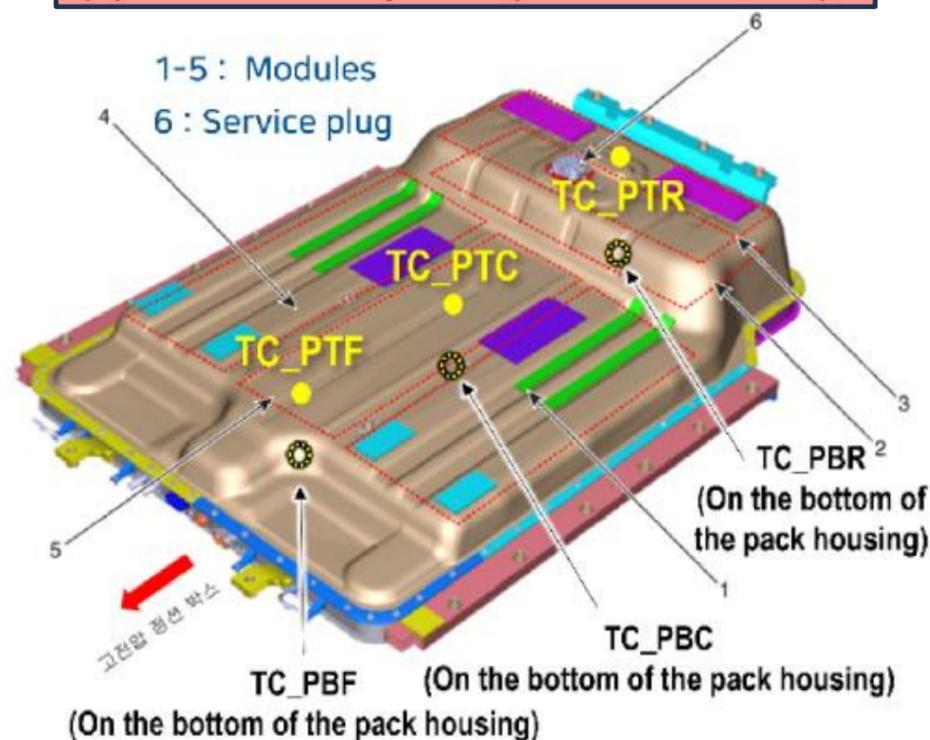
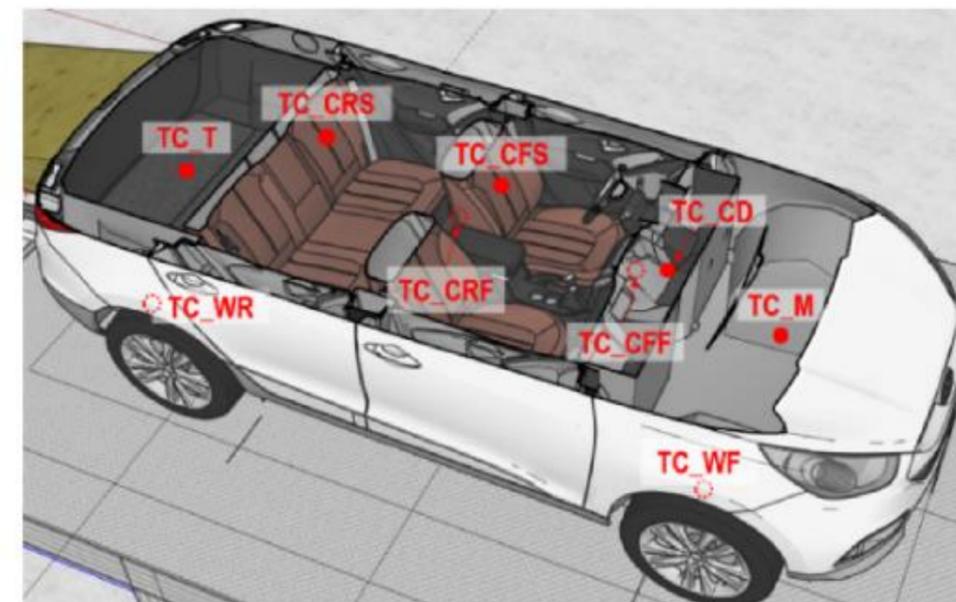
(a) Inside the pack (39-kWh trim)

(b) Inside the pack (64-kWh trim)

(c) LIB-pack housing

(d) BEV-body

Fig. 3. Instrumented LIB packs.

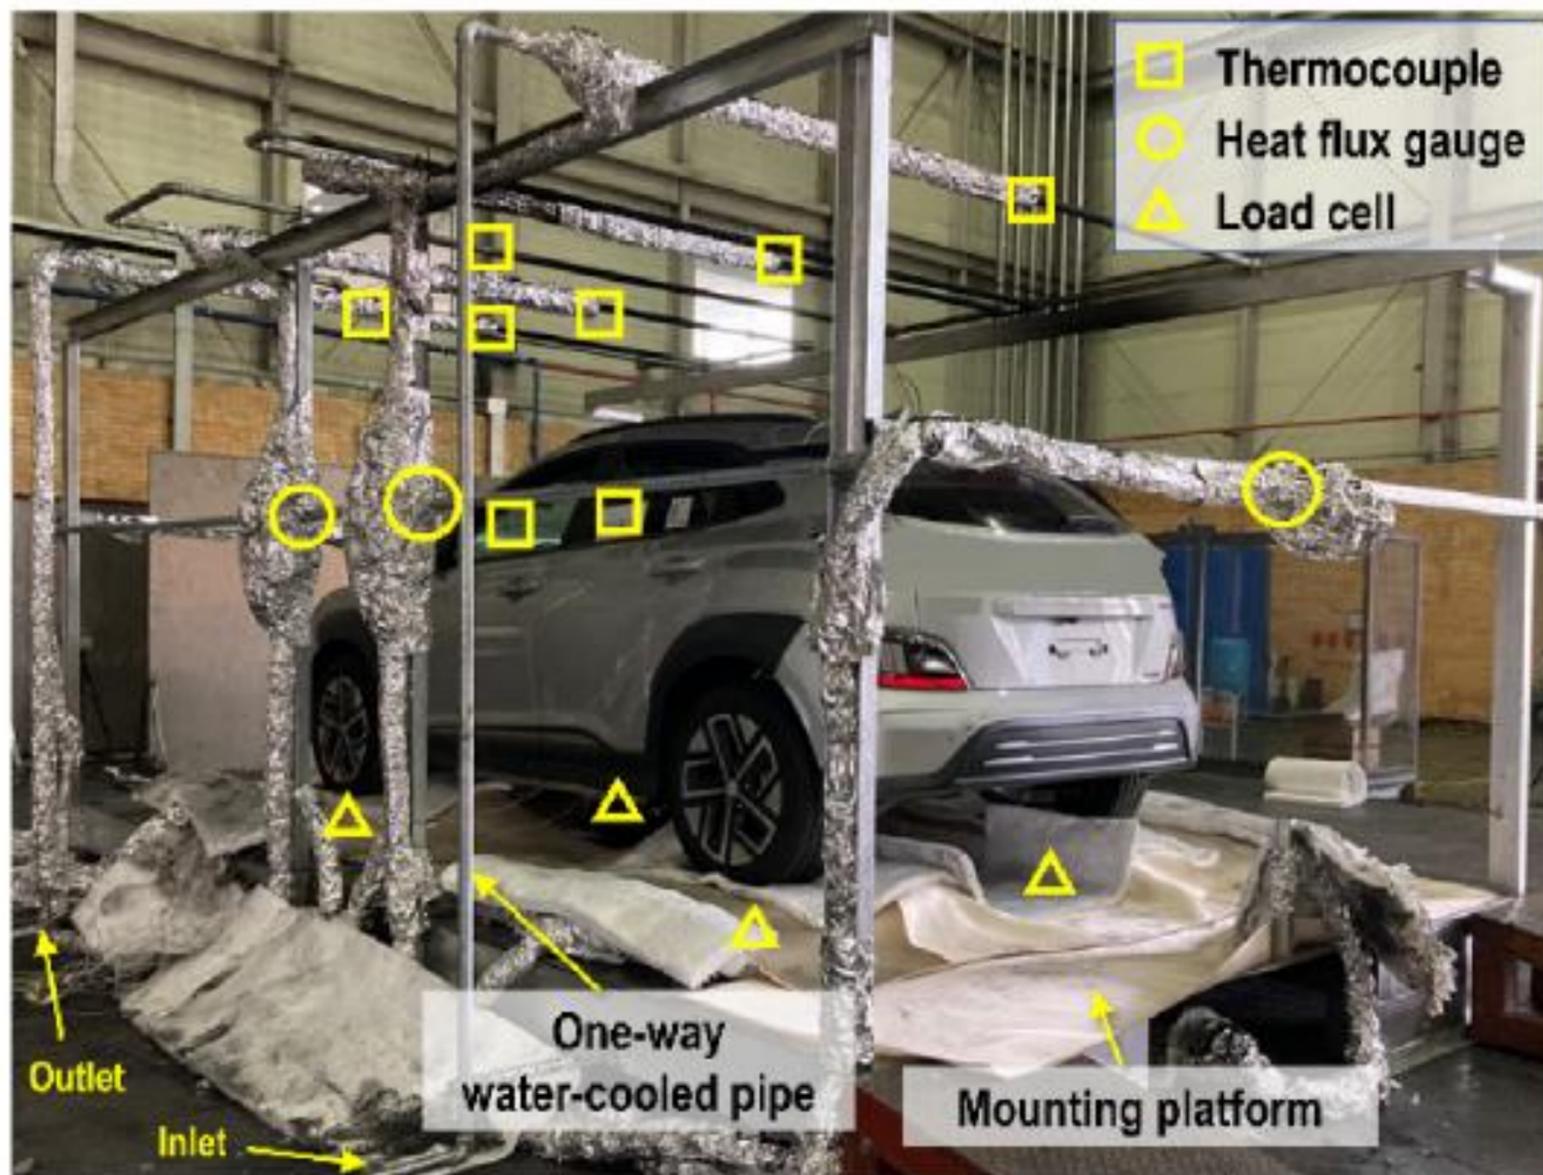
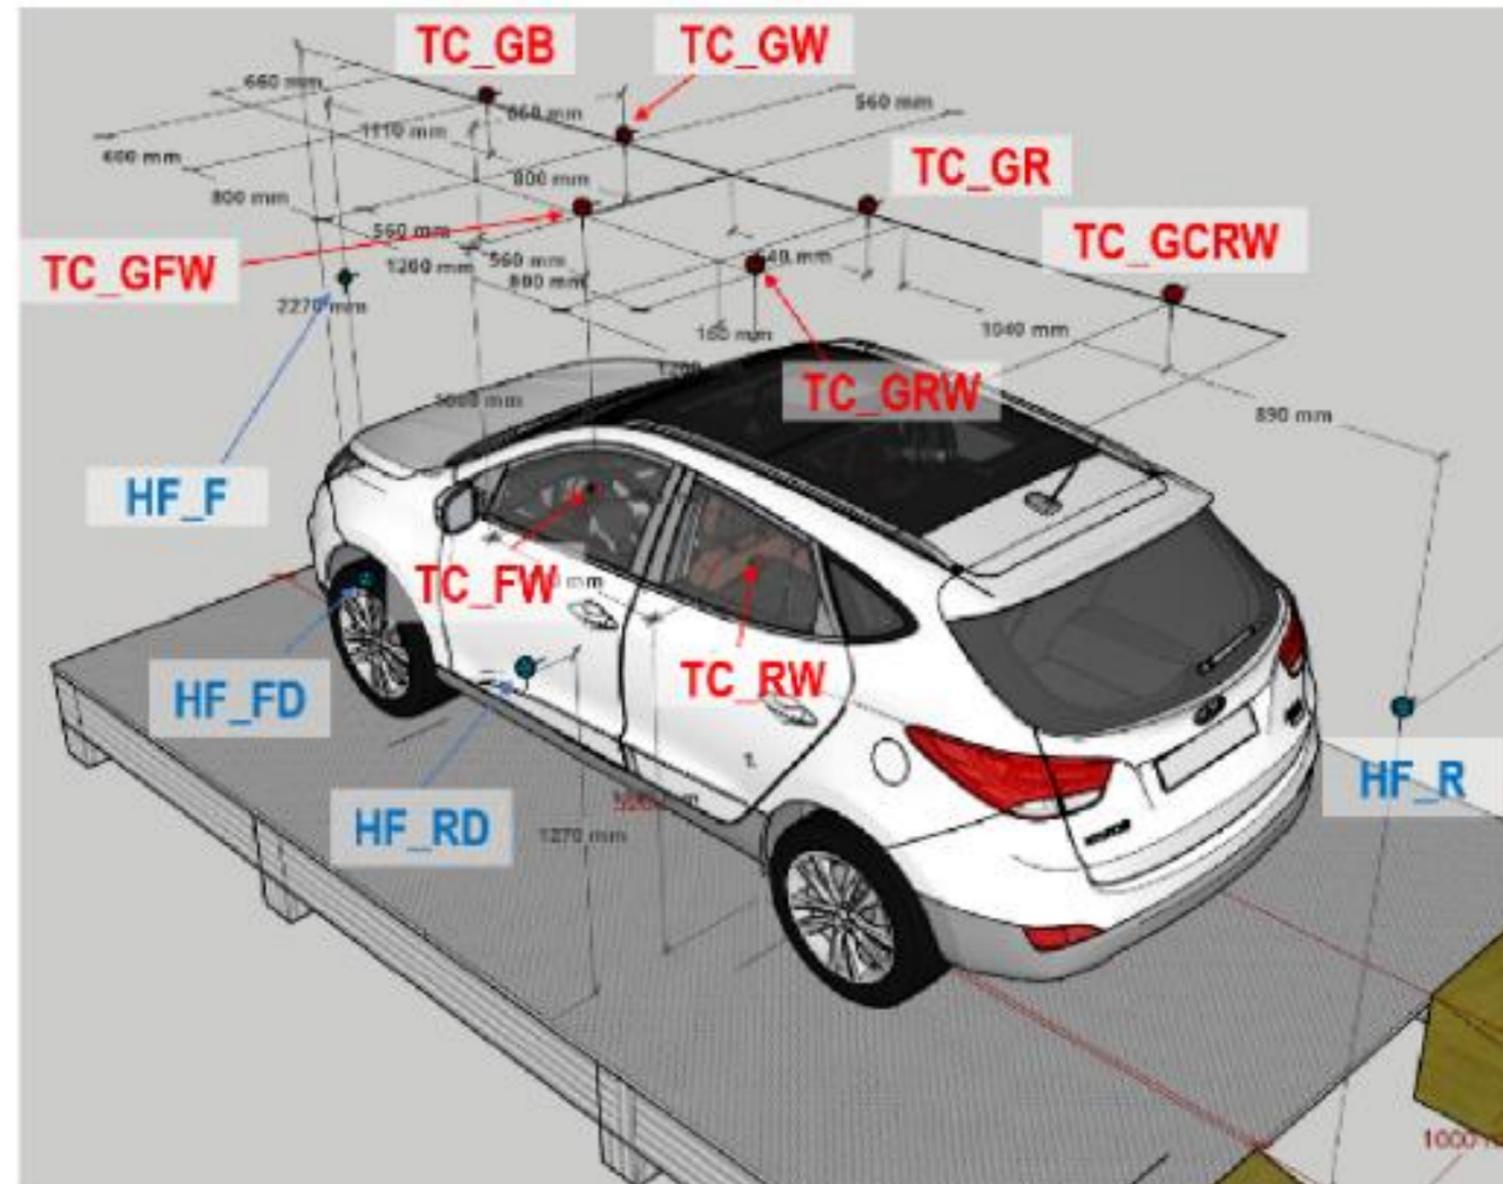
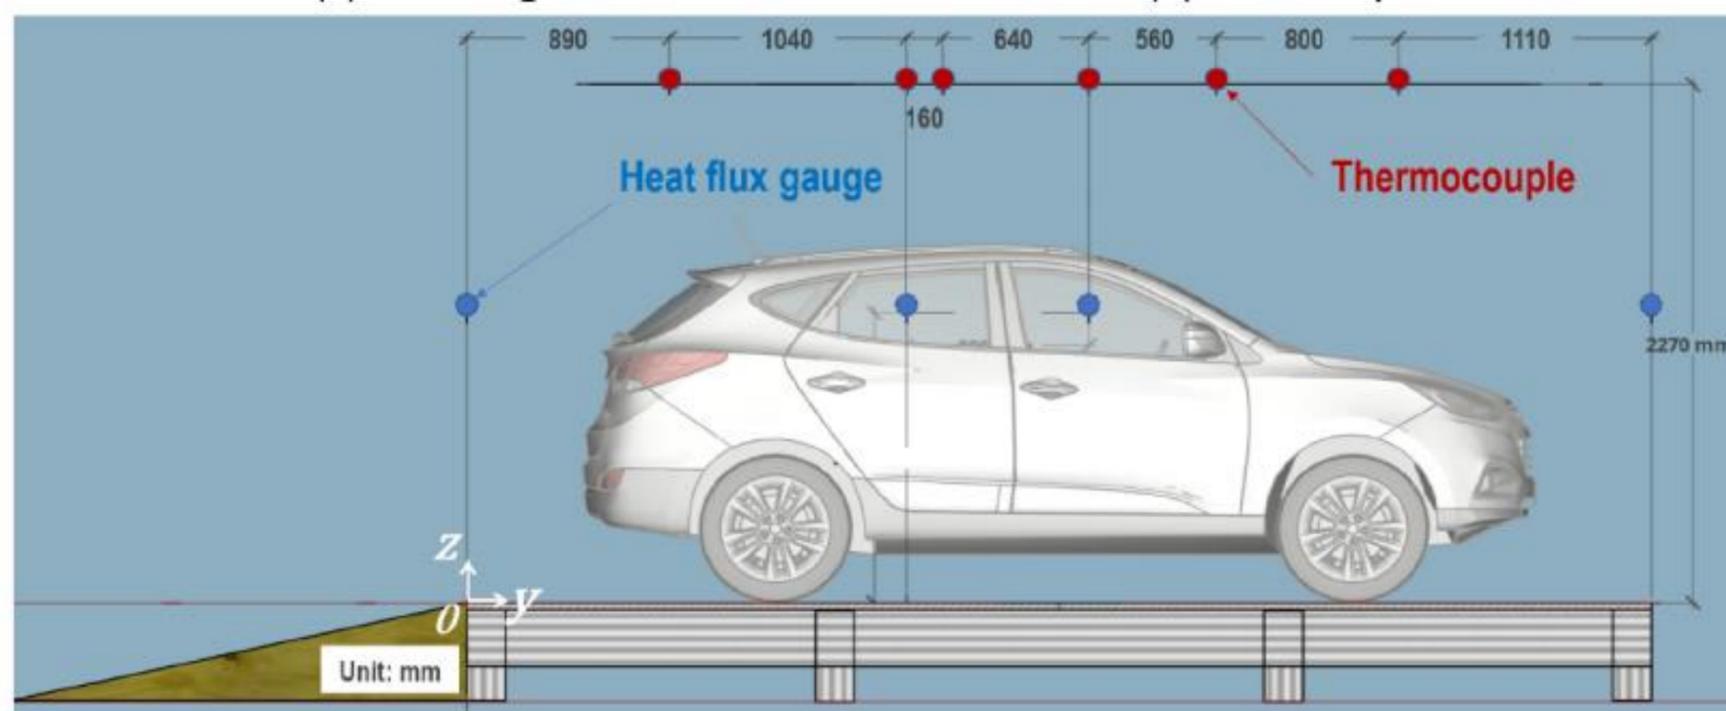
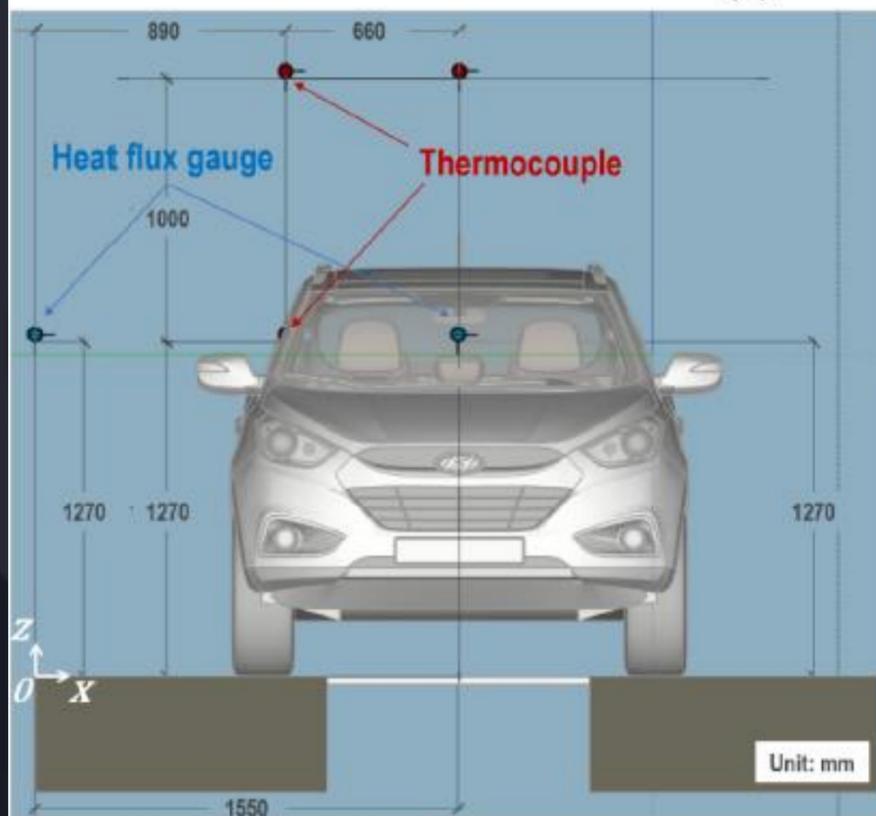
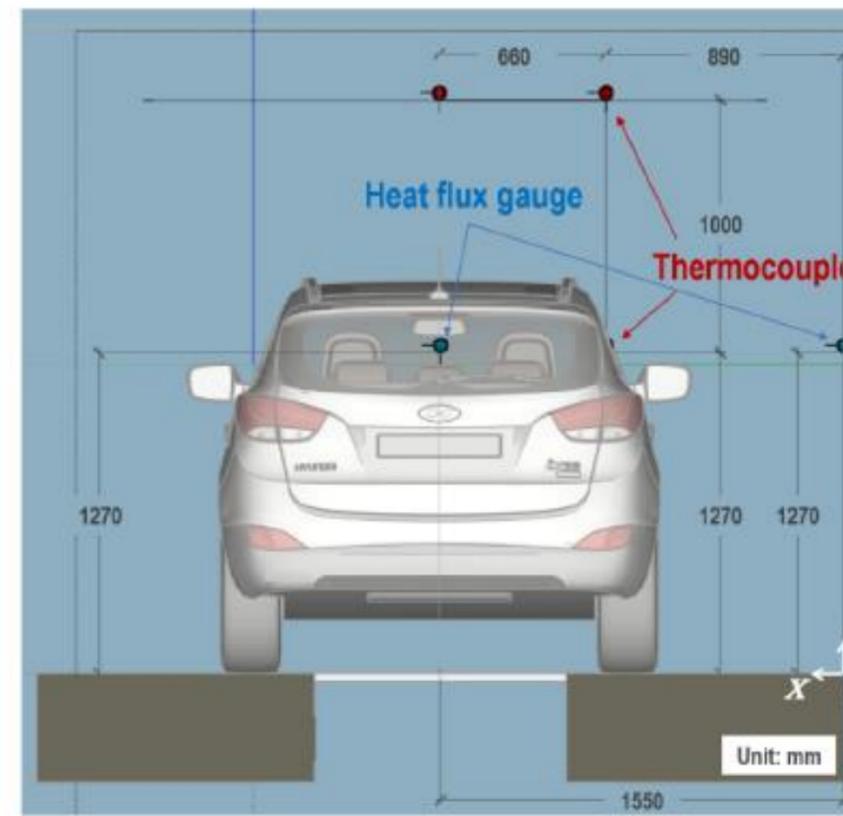
(a) Test rig

(b) Bird's-eye view

(c) Side elevation

(d) Front elevation

(e) Rear elevation

Fig. 4. Location of sensors in the testing rig.

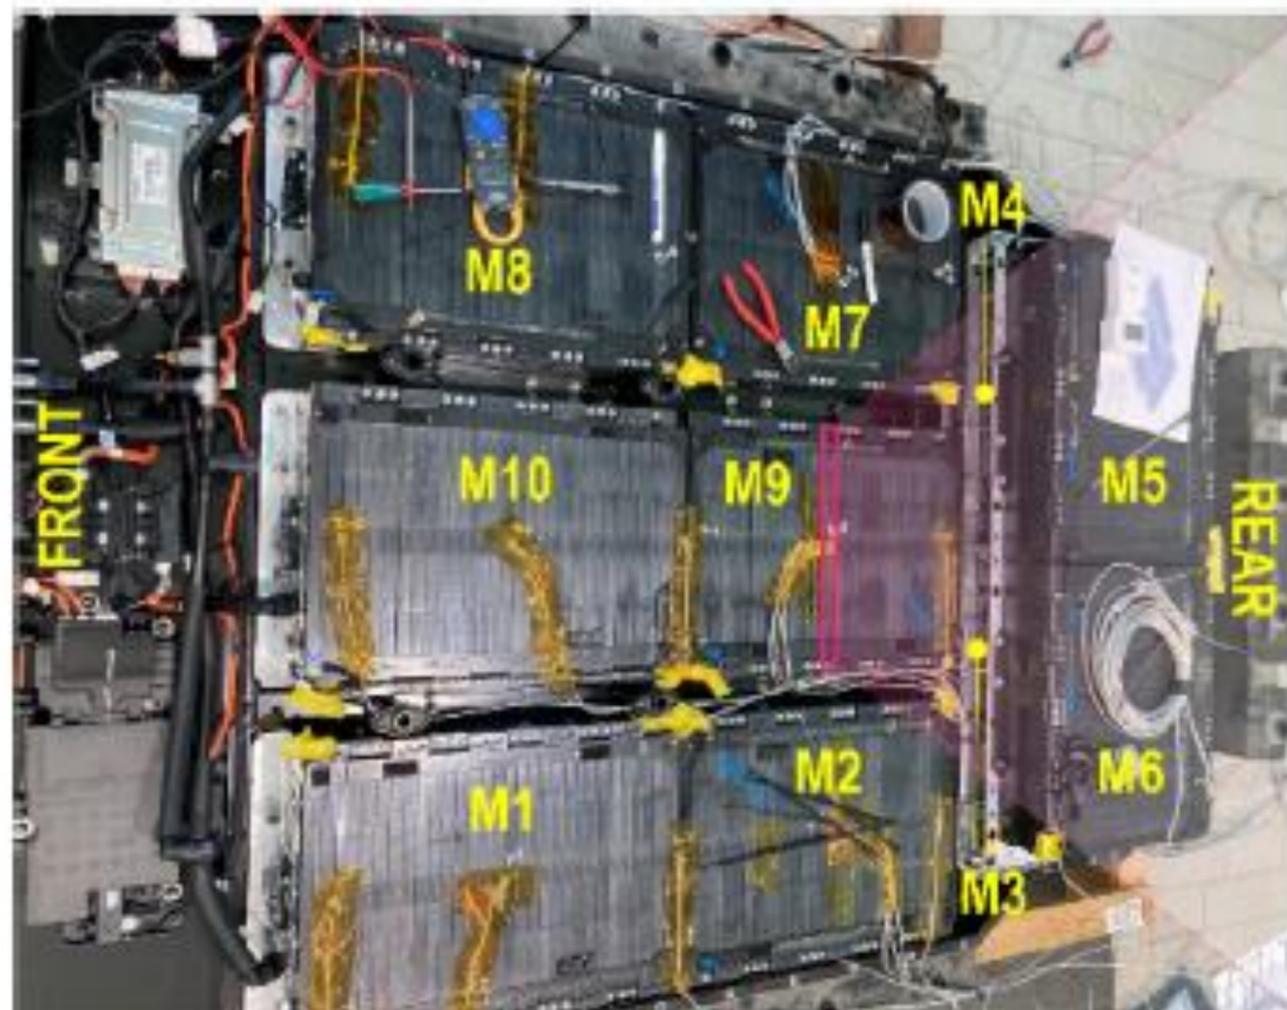
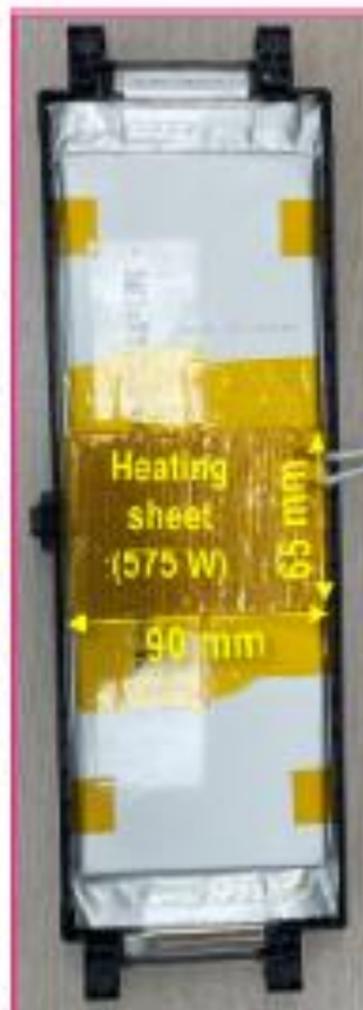
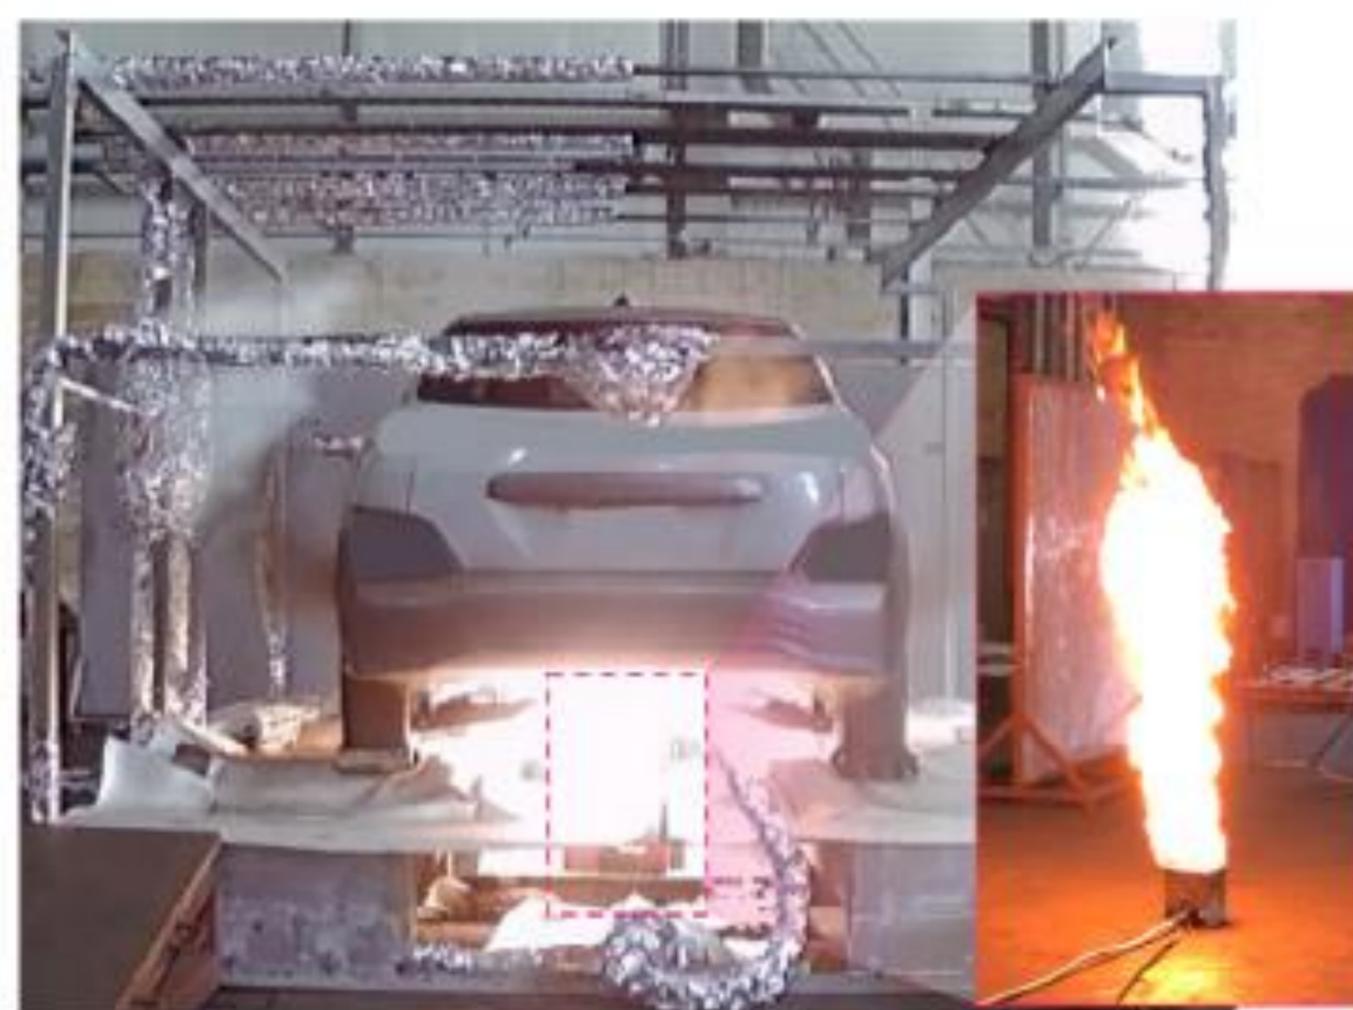
(a) Internal heating using a heating sheet

(b) External heating using a burner

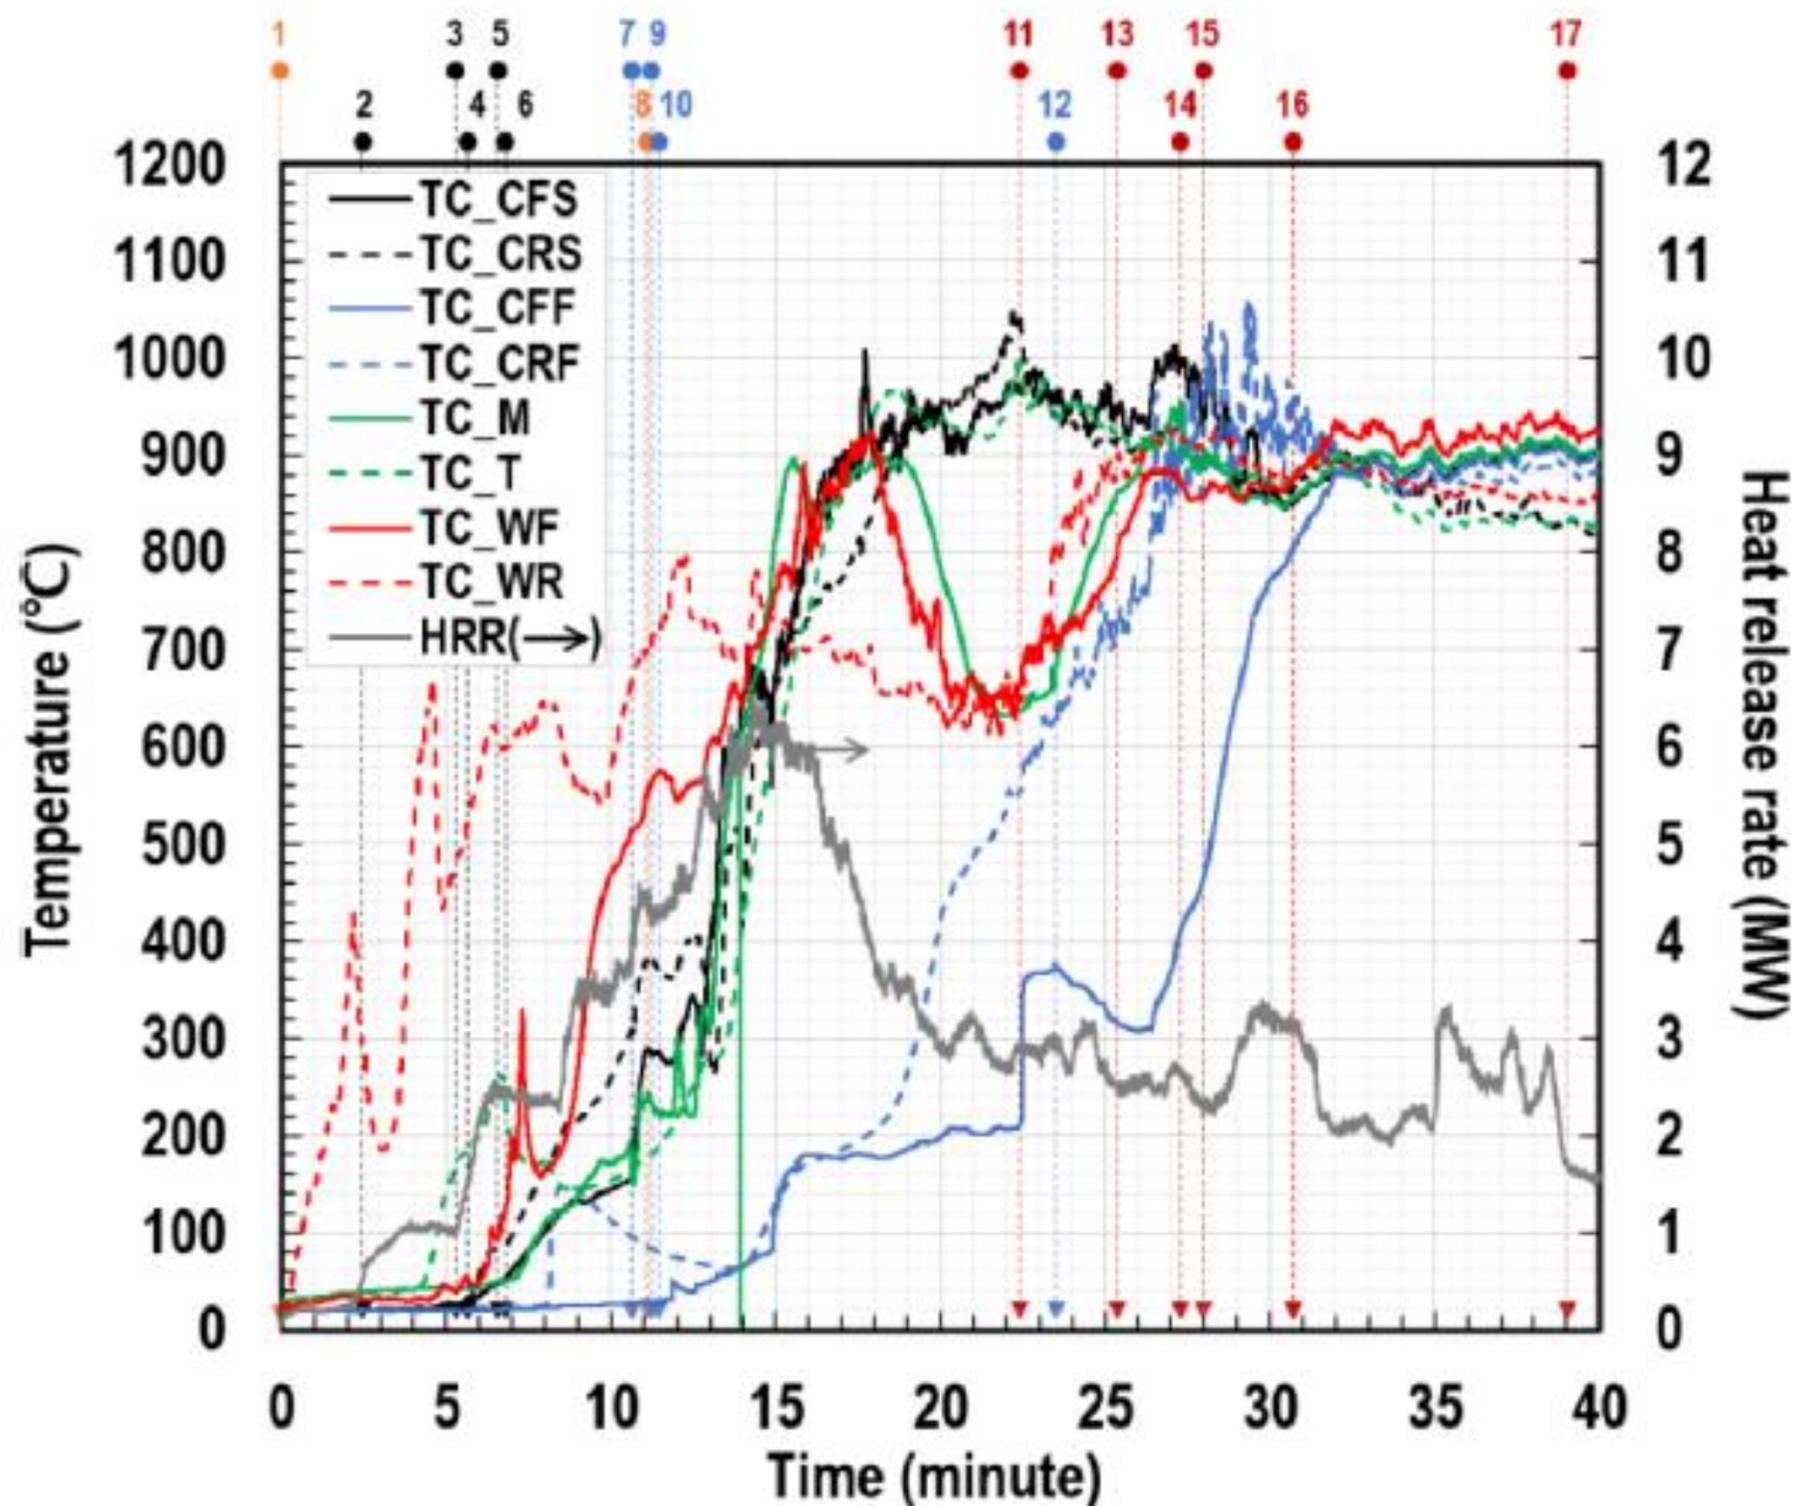
(a) BEV\_2 in Test 3

1. A burner switched on (00'00")
2. Rear tyres ignited (02'30")
3. A flame observed in the trunk (05'13")
4. A flame observed in the cabin (05'36")
5. Front tyres ignited (06'40")
6. A flame observed in the motor room (06'48")
7. An explosion observed at the rear (10'41")
8. The burner switched off (11'06")
9. An explosion observed at the rear (11'09")
10. An explosion observed at the front (11'19")
11. The onset of thermal runaway (22'22")
12. An explosion observed in the cabin (23'29")
13. A thermal runaway around the rear (25'20")
14. A thermal runaway around the rear (27'21")
15. A thermal runaway around the rear (27'57")
16. A thermal runaway around the rear (30'42")
17. The end of thermal runaway (39'00")

Termopares no habitáculo

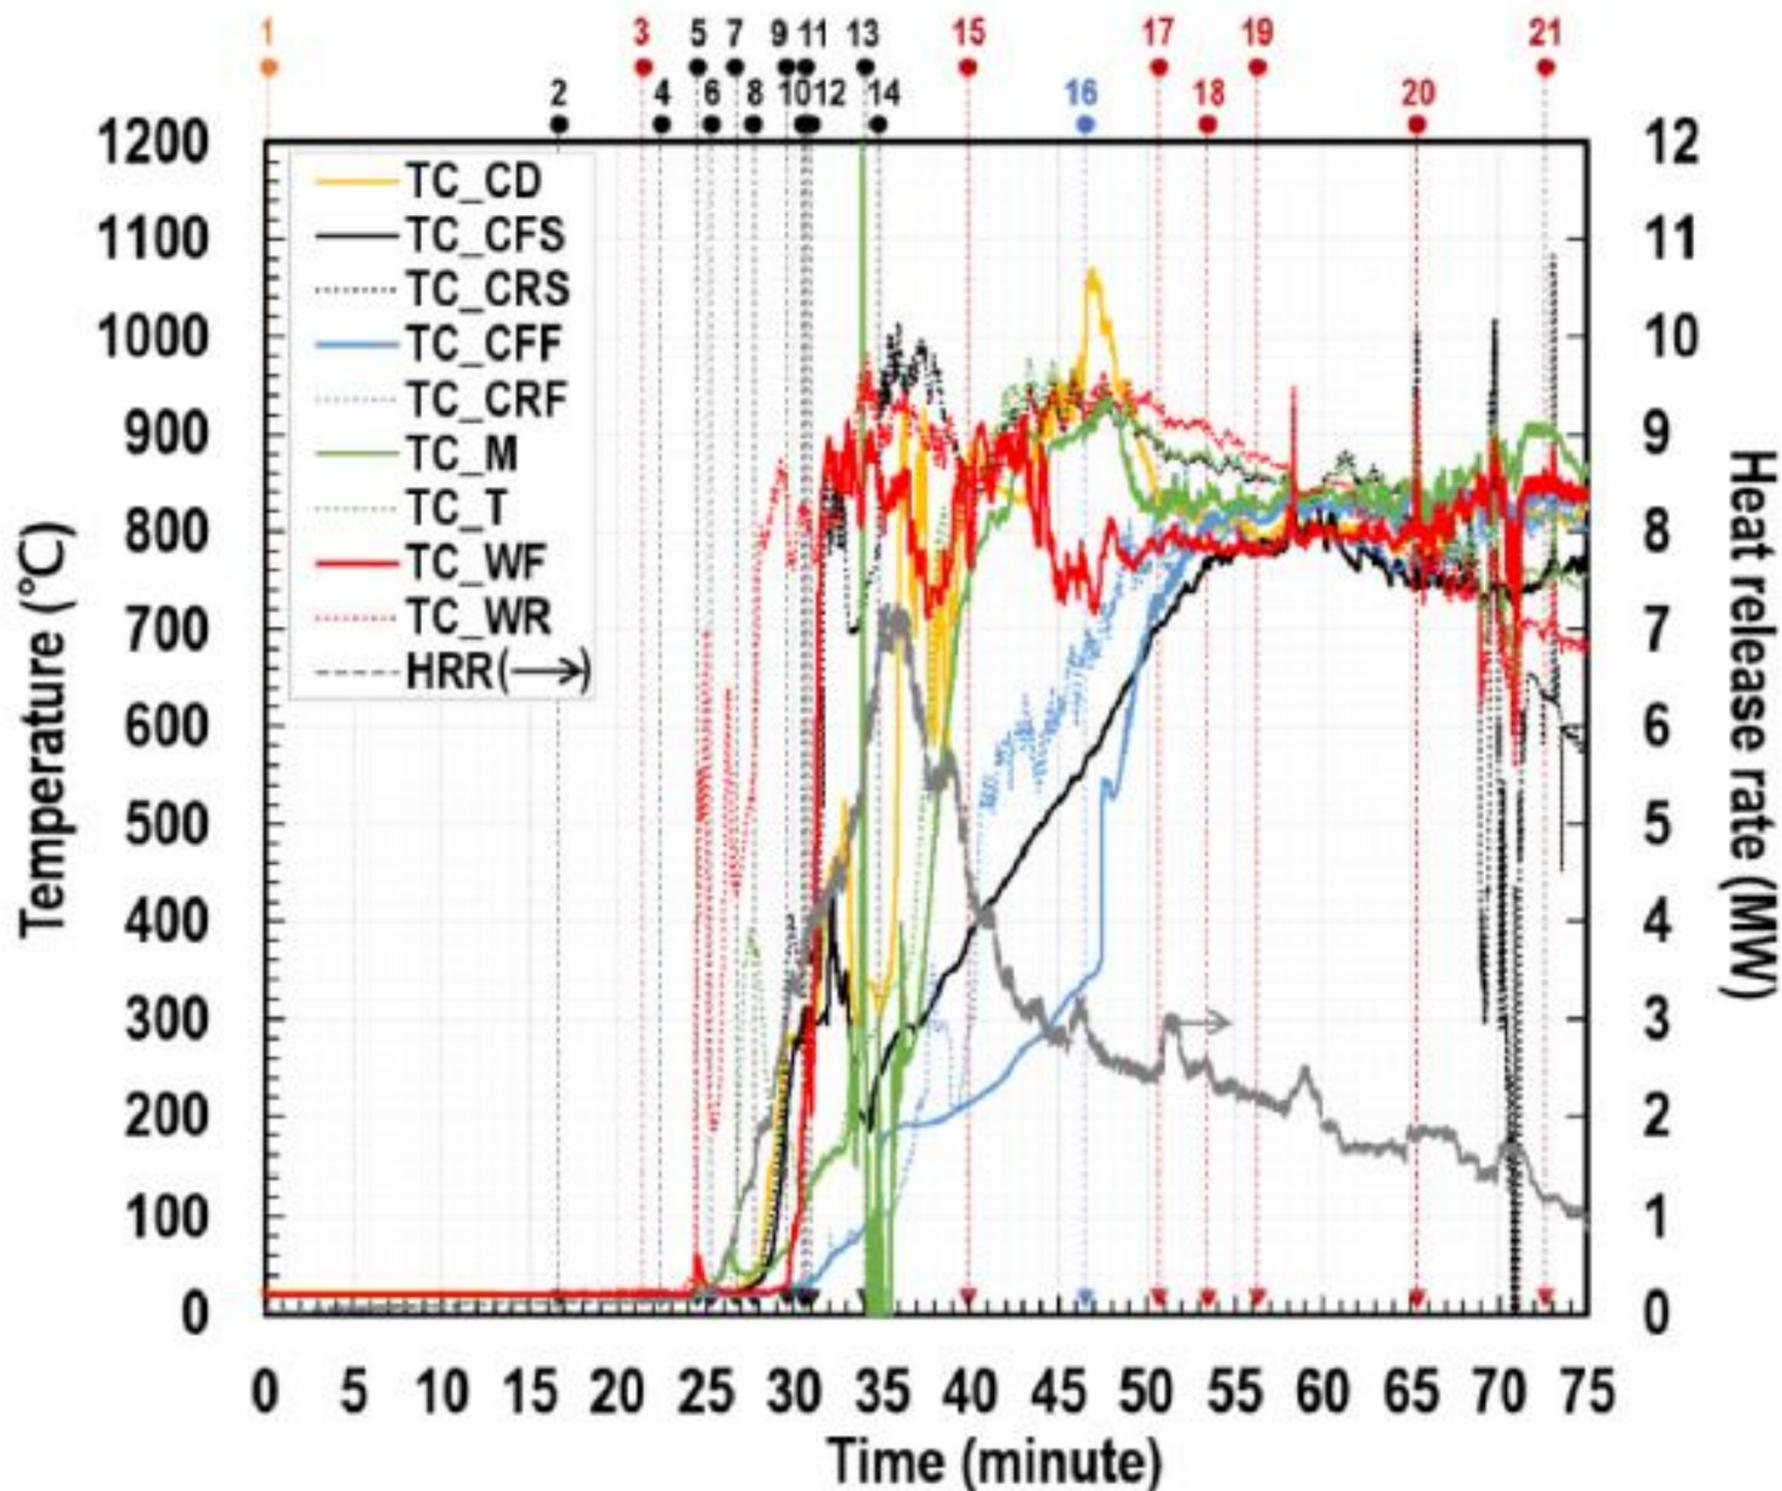
(b) BEV\_3 in Test 4

1. The onset of heating a LIB cell (00'00")
2. An ignitor switched on (16'32")
3. The onset of internal thermal runaway (21'20")
4. The first gas observation at the pack (22'20")
5. The first flame observation at the pack (24'25")
6. A rear tyre ignition (25'09")
7. The trunk combustion (26'34")
8. The rear seat combustion (27'36")
9. The front seat combustion (29'21")
10. The rear bumper collapse (30'10")
11. A front tyre ignition (30'29")
12. The motor room combustion (30'40")
13. The front bumper collapse (33'57")
14. The electricity cut-off (34'43")
15. A thermal runaway at the rear-centre (39'55")
16. An air-bag explosion (46'13")
17. A thermal runaway at the rear-edge (50'30")
18. A thermal runaway at the rear-edge (53'27")
19. A thermal runaway at the front-centre (56'05")
20. A thermal runaway at the front-edge (65'14")
21. A thermal runaway at the mid-edge (72'35")

Termopares no habitáculo
