# Carros elétricos

desafios de engenharia para garantir

proteção à vida e ao patrimônio

- REALIDADE E ESTATÍSTICA
- ESTACIONAMENTOS EM SUBSOLOS
- A ENGENHARIA DE INCÊNDIO
- O USO DO CFD
- PROPOSTAS

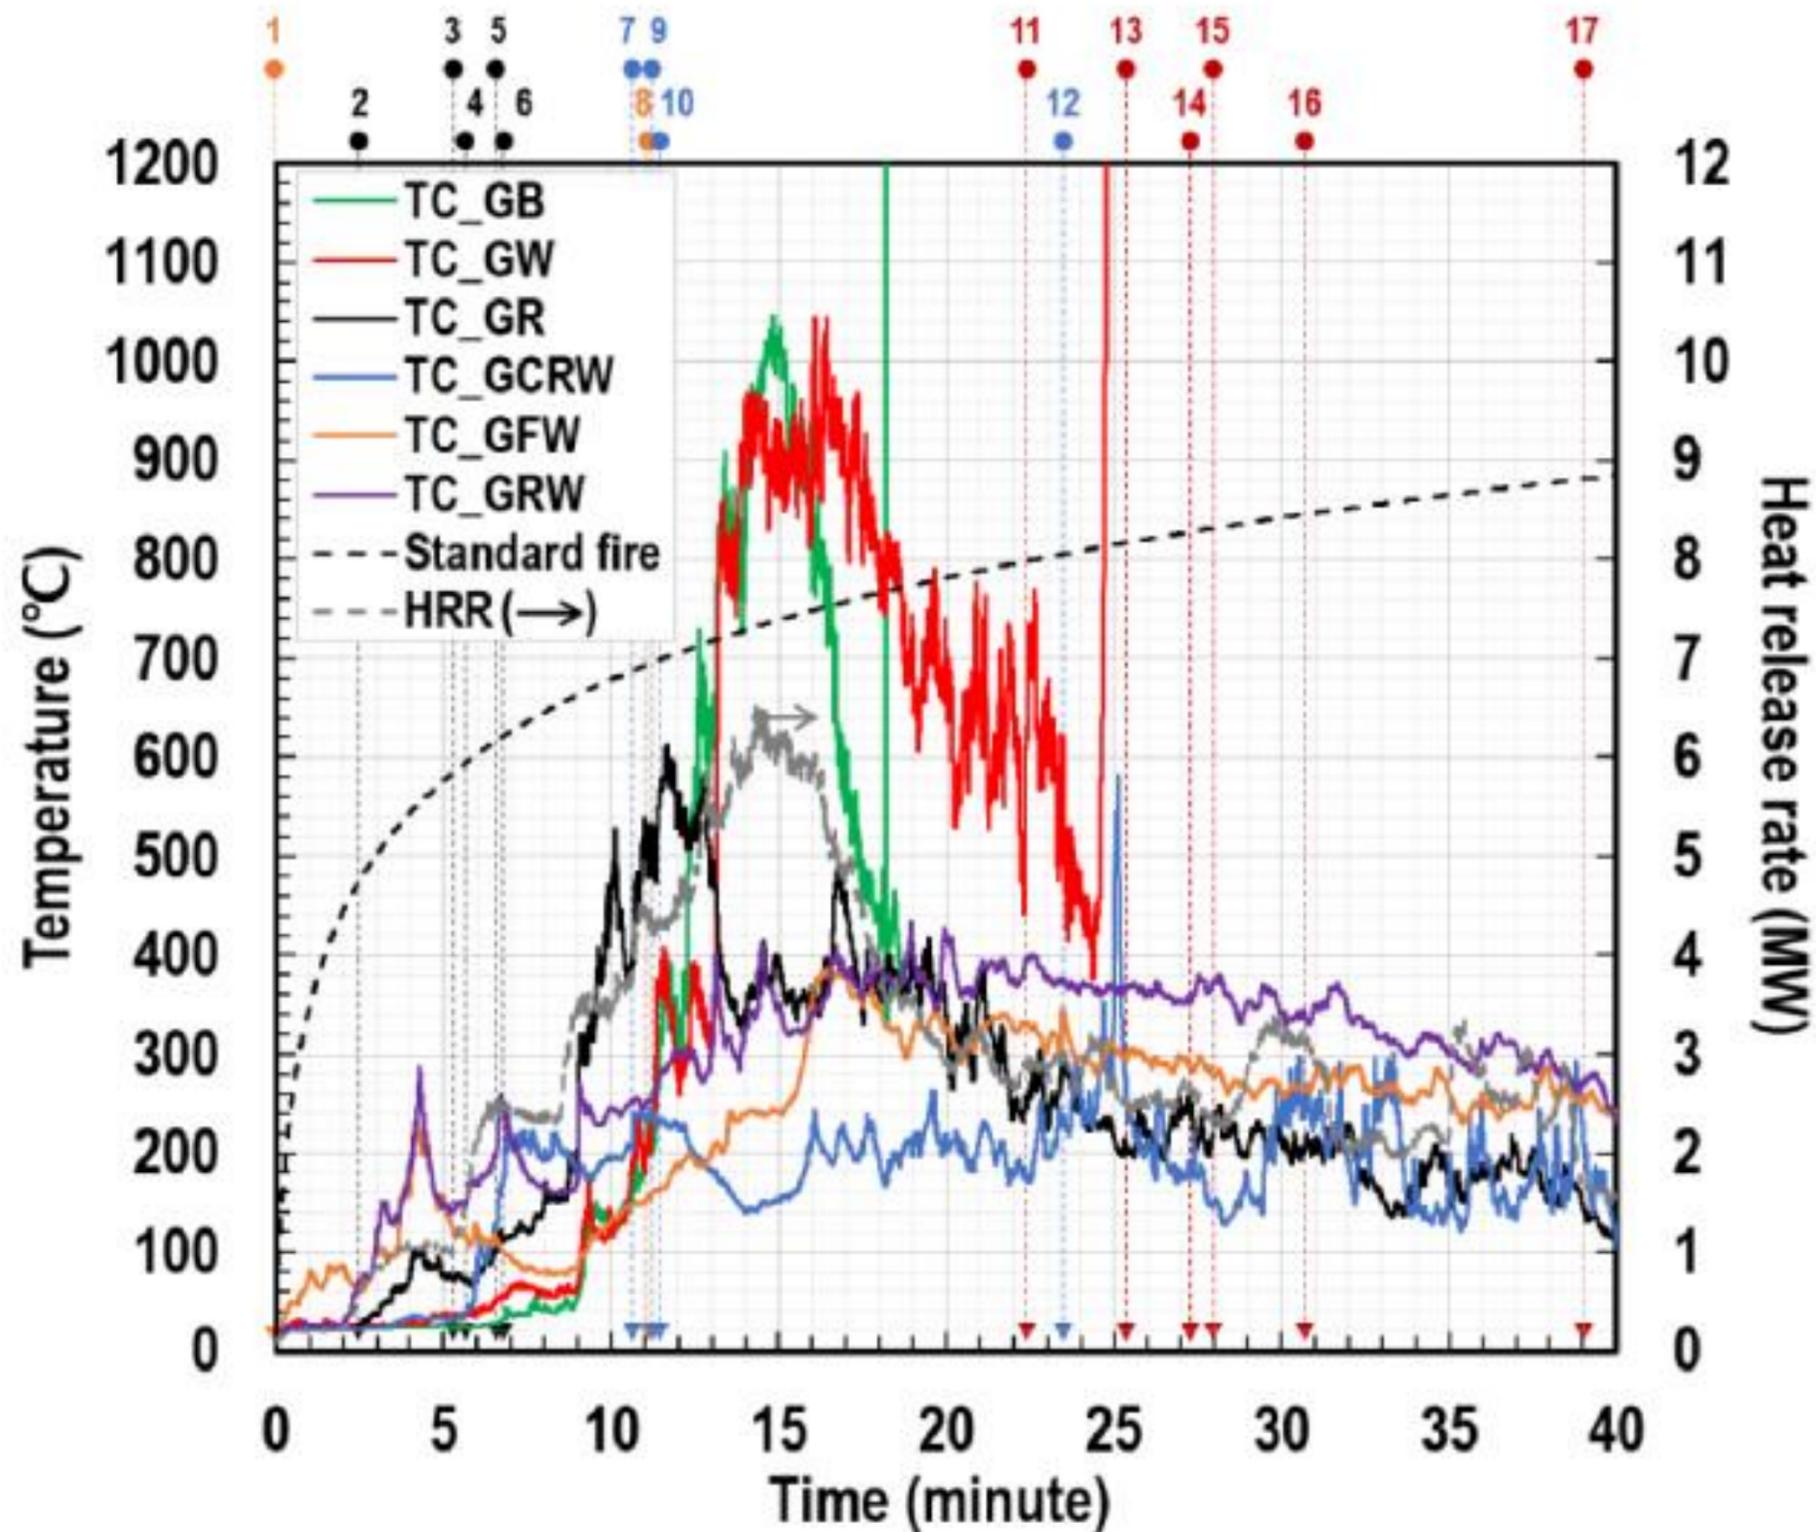
1. A burner switched on (00'00")
2. Rear tyres ignited (02'30")
3. A flame observed in the trunk (05'13")
4. A flame observed in the cabin (05'36")
5. Front tyres ignited (06'40")
6. A flame observed in the motor room (06'48")
7. An explosion observed at the rear (10'41")
8. The burner switched off (11'06")
9. An explosion observed at the rear (11'09")
10. An explosion observed at the front (11'19")
11. The onset of thermal runaway (22'22")
12. An explosion observed in the cabin (23'29")
13. A thermal runaway around the rear (25'20")
14. A thermal runaway around the rear (27'21")
15. A thermal runaway around the rear (27'57")
16. A thermal runaway around the rear (30'42")
17. The end of thermal runaway (39'00")

Termopares externos – no teto do carro

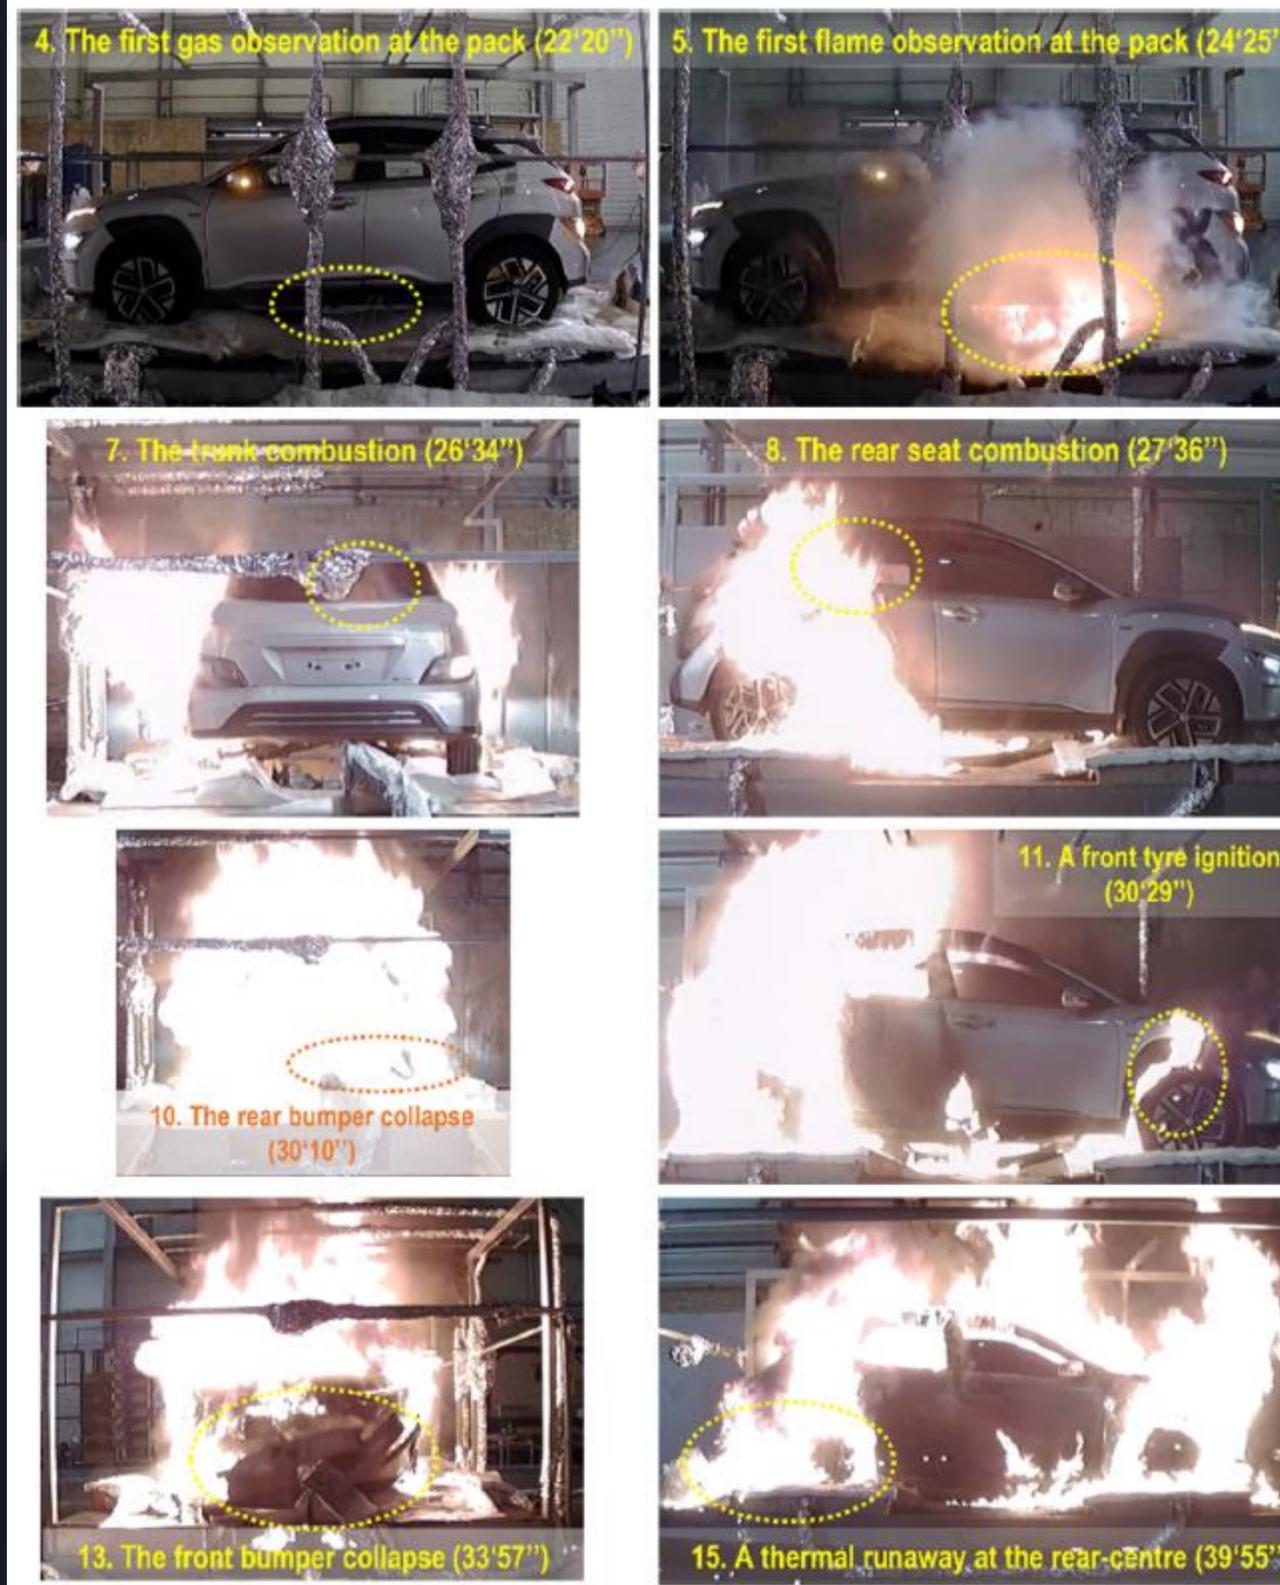
Fig. A1. Photos of the specimen status at the critical events in Test 3.

1. A burner switched on (00'00")
2. Rear tyres ignited (02'30")
3. A flame observed in the trunk (05'13")
4. A flame observed in the cabin (05'36")
5. Front tyres ignited (06'40")
6. A flame observed in the motor room (06'48")
7. An explosion observed at the rear (10'41")
8. The burner switched off (11'06")
9. An explosion observed at the rear (11'09")
10. An explosion observed at the front (11'19")
11. The onset of thermal runaway (22'22")
12. An explosion observed in the cabin (23'29")
13. A thermal runaway around the rear (25'20")
14. A thermal runaway around the rear (27'21")
15. A thermal runaway around the rear (27'57")
16. A thermal runaway around the rear (30'42")
17. The end of thermal runaway (39'00")

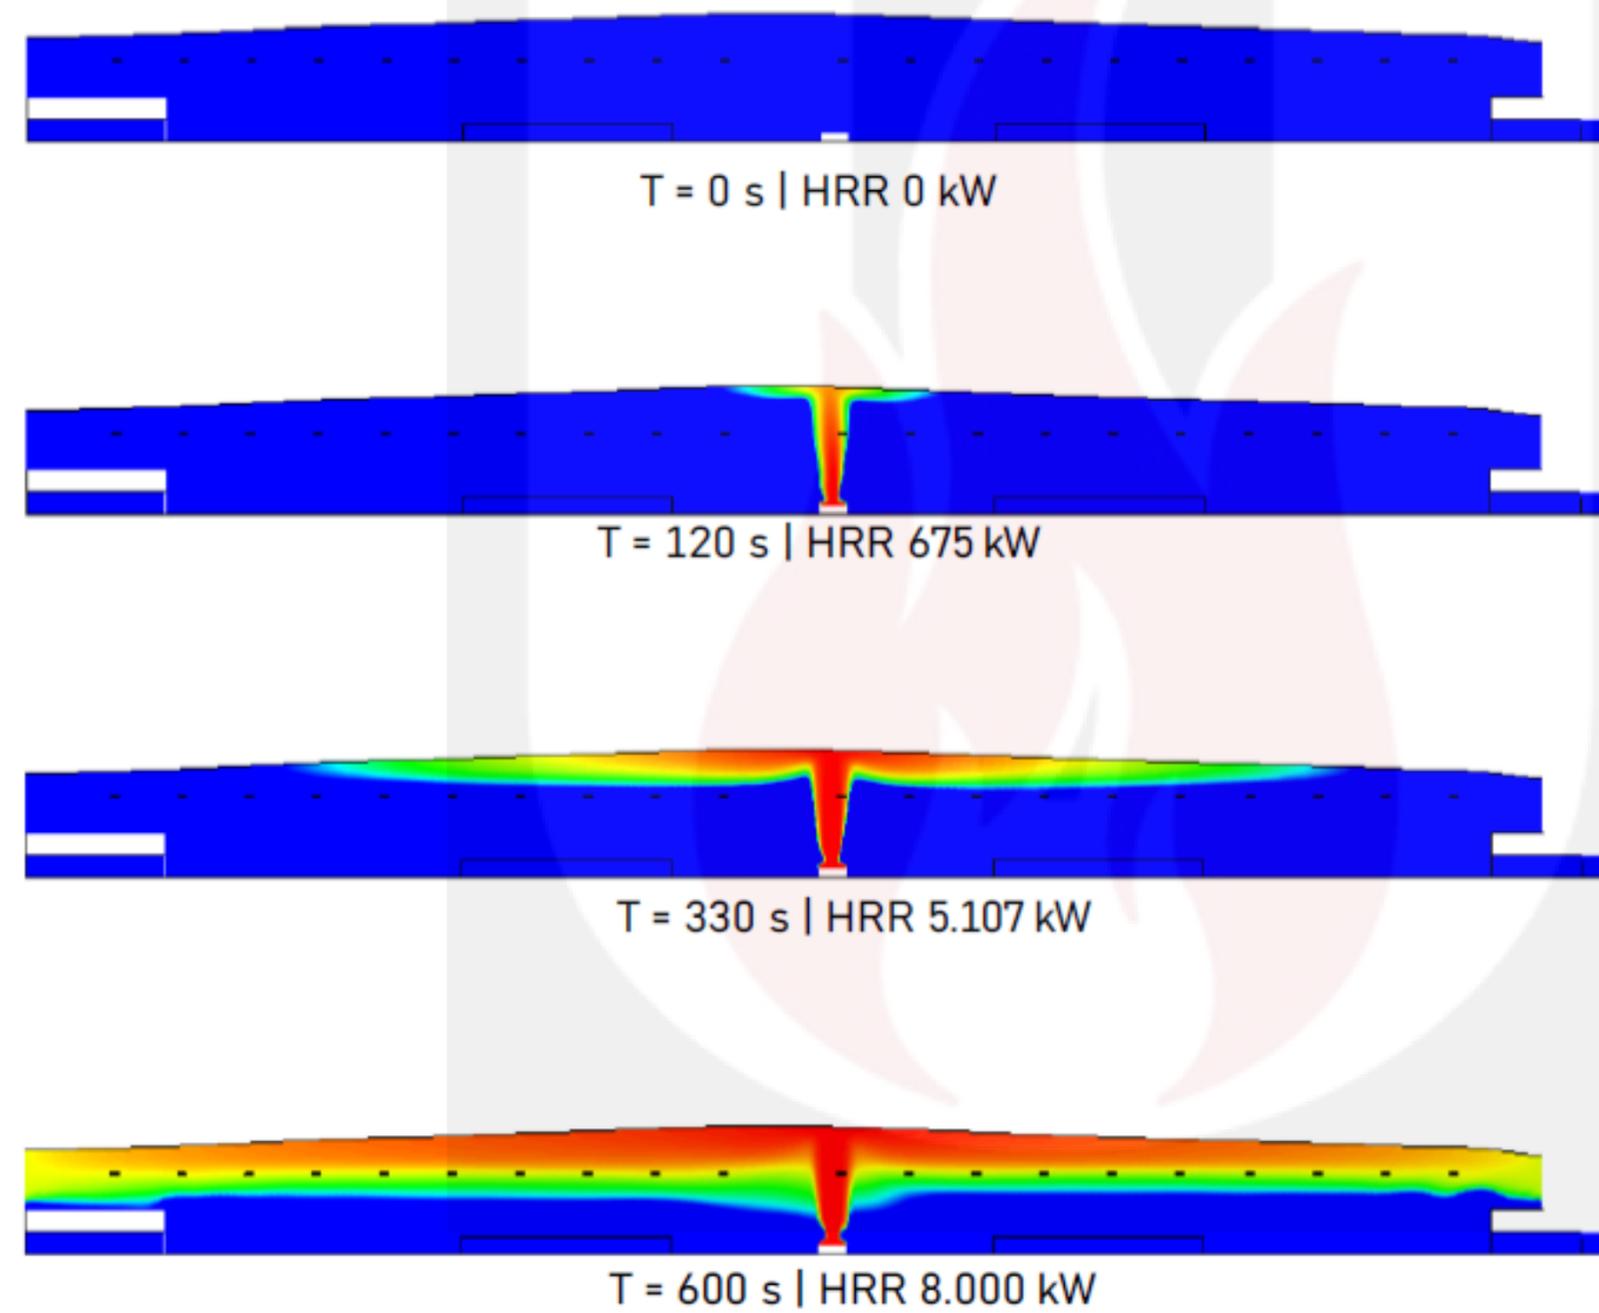
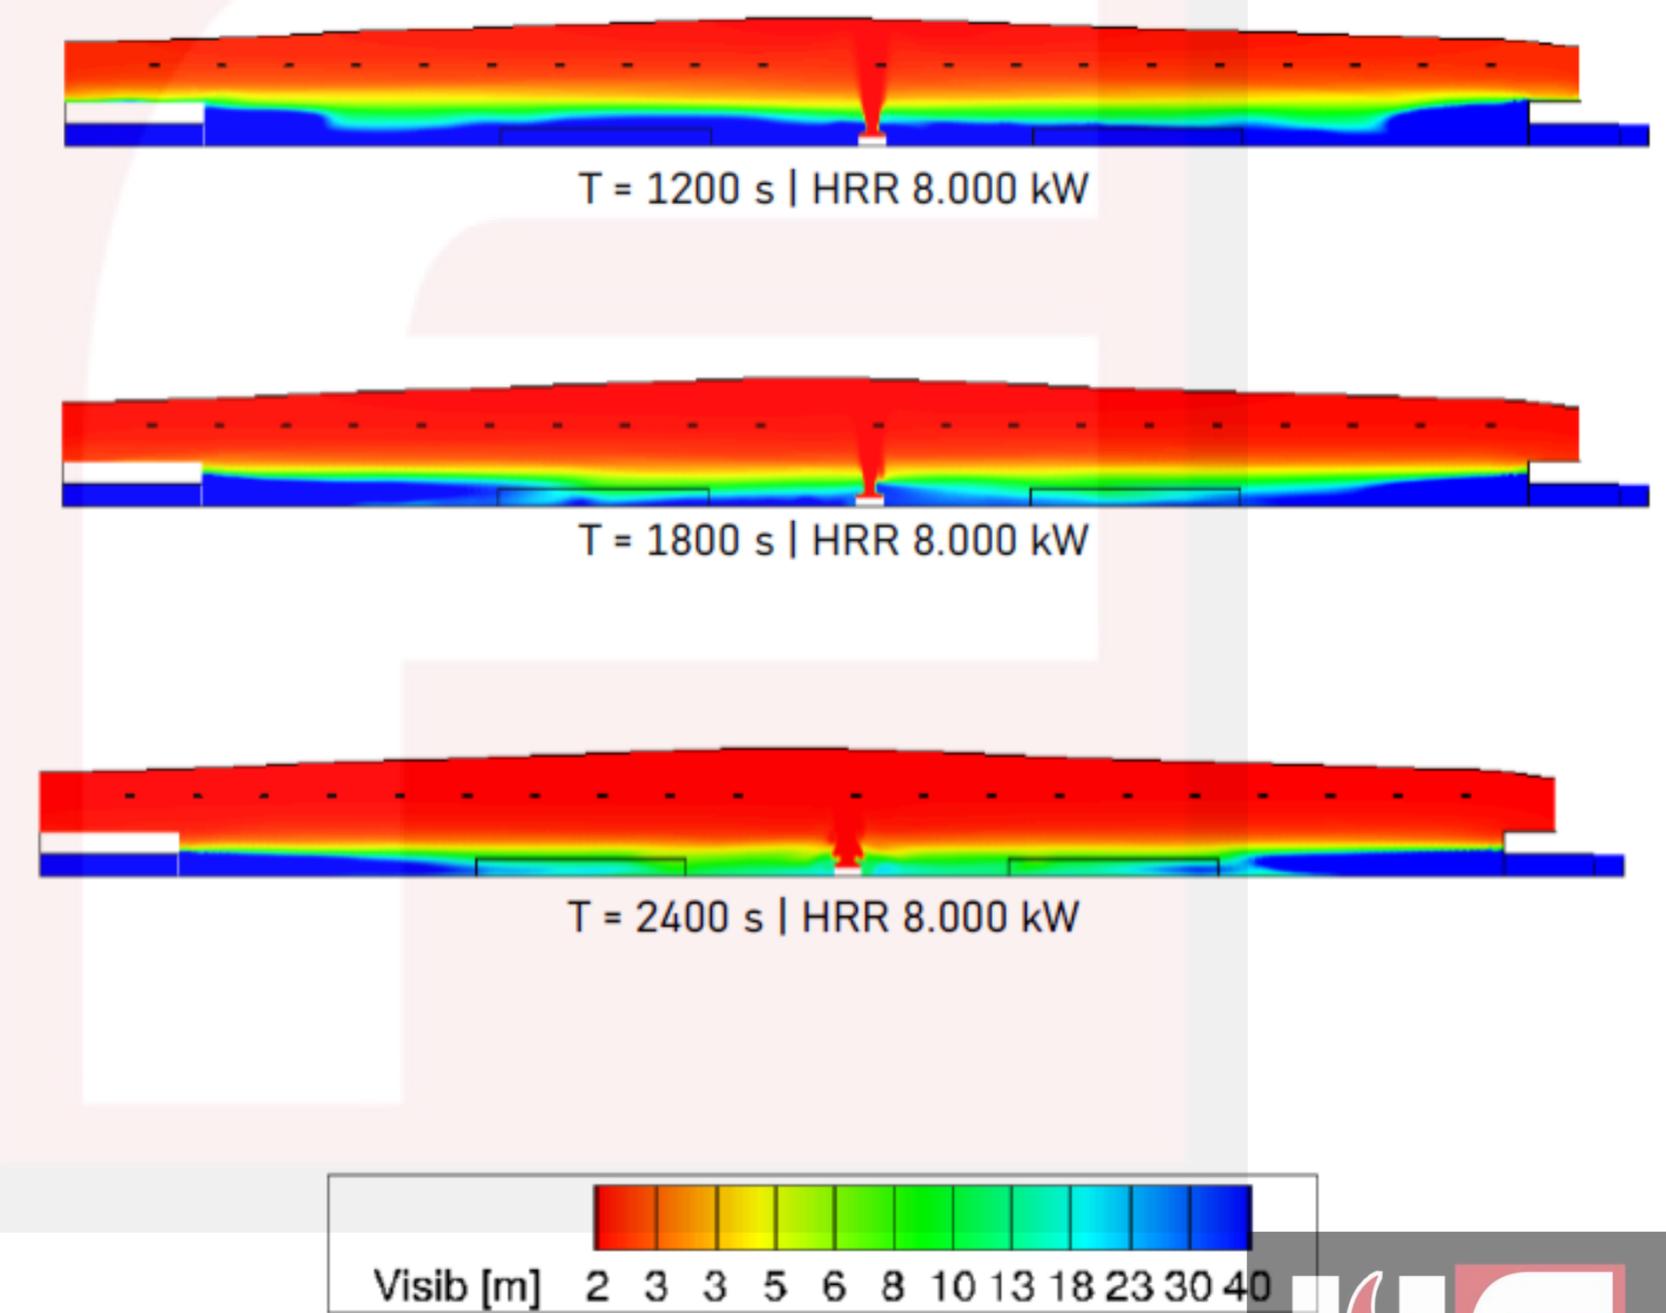
# Evolução da Visibilidade [m] durante a simulação do incêndio
